# Fuente del BORBOTÓN

Peal del Becerro, Jaén

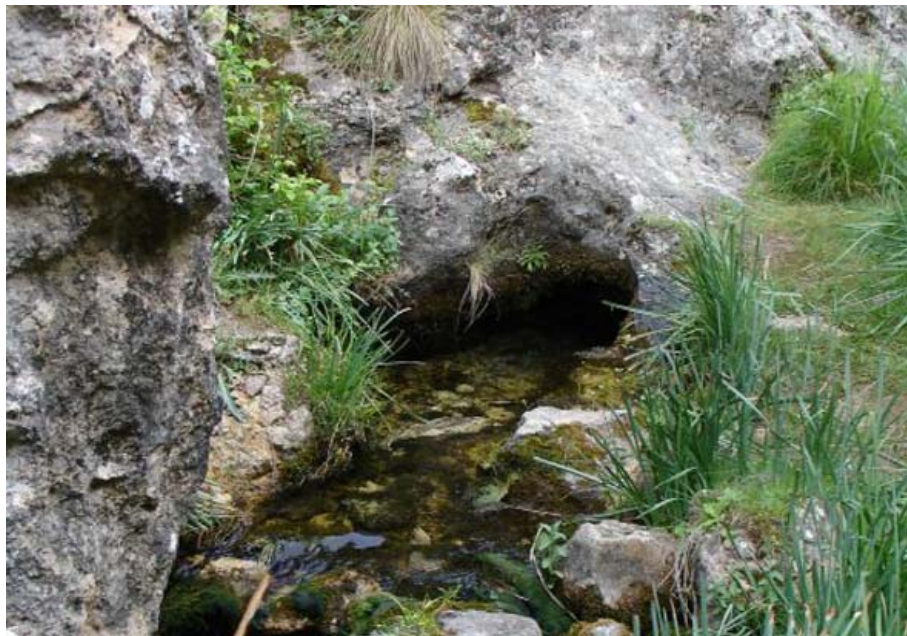
*Fuente del Borbotón (J.D. Cano Cavanillas, mayo 2006)*

Muy bueno

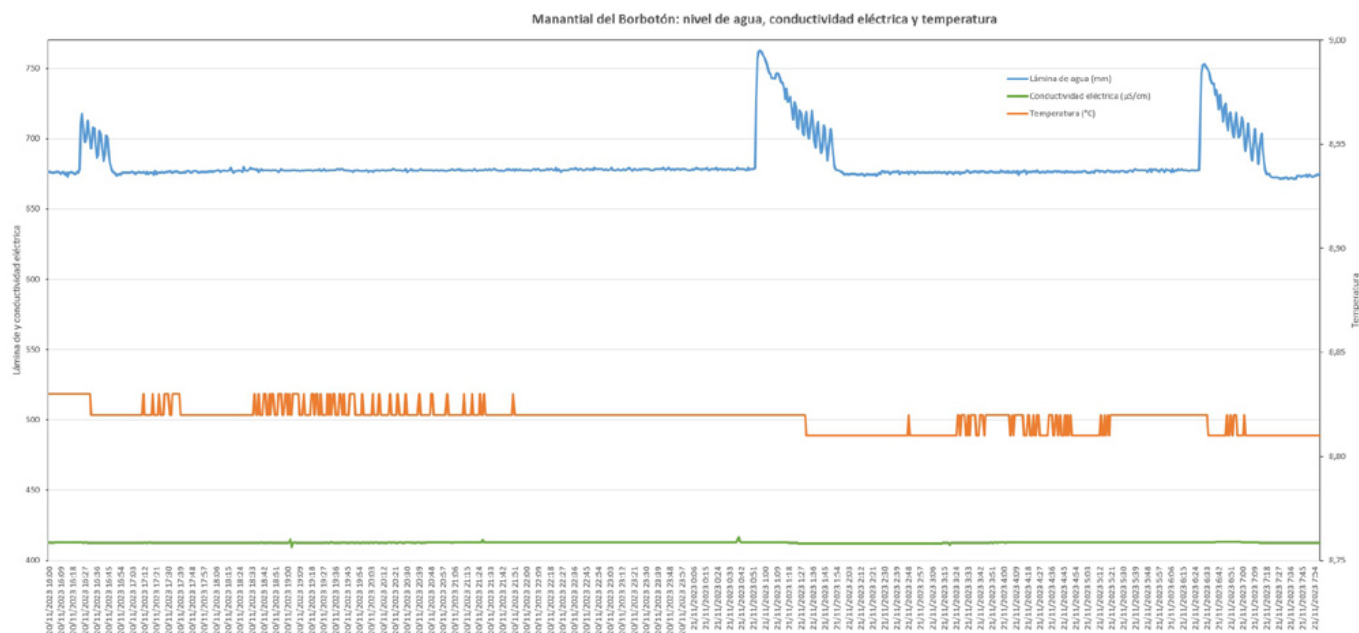
En una visita realizada el 20 de noviembre de 2023 se efectuaron medidas de nivel de la lámina de agua, temperatura y conductividad eléctrica (proporcional a la mineralización del agua). Se instalaron varios sensores que estuvieron midiendo cada minuto entre las 16:00 h de la tarde del día 20 y las 08.12 h del día 21. Los resultados (ver gráfico) indican que este manantial presenta una intermitencia (que a simple vista fue difícil de apreciar) con variaciones del nivel de entre 5 y 10 cm, según el episodio. Las intermitencias no se producen con un mismo intervalo de tiempo, ni tienen la misma morfología; la primera empieza a las 16.36 h, la segunda a las 01.06 h y la tercera a las 06:41 h. La primera intermitencia es distinta a las otras dos, mucho más largas. Estas dos últimas muestran una subida muy rápida y luego de alcanzar el máximo una decena de subidas y bajadas más tenues, tras las cuales el nivel desciende muy ligeramente hasta que se recupera totalmente en el tiempo antes de la siguiente intermitencia. Parece claro que existe un pequeño sifón kárstico asociado al conducto principal que alimenta al manantial, de comportamiento extraño y variable, no periódico. Cabe la posibilidad de que las subidas y bajadas que se producen tras el máximo de nivel sean debidas a un flujo bifásico, es decir, de agua y aire atrapado en la misma, aunque en ningún momento detectamos burbujeo en el manantial.

La temperatura del agua no muestra prácticamente ninguna variación durante las intermitencias ni durante el periodo de medida (solo 2 centésimas de grado que es el margen de error del aparato) y la conductividad eléctrica (CE) disminuye muy ligeramente (apenas 3  $\mu\text{S}/\text{cm}$ ) hacia la mitad del episodio de intermitencia y se recupera más o menos a las dos horas y media de haber terminado este, lo que podría indicar que al conducto principal del manantial entra agua ligeramente menos mineralizada durante la actuación del sifón.

La CE del manantial es de unos 412  $\mu\text{S}/\text{cm}$  y la del río aguas arriba del manantial ligeramente más baja, de unos 399  $\mu\text{S}/\text{cm}$ ; cabe, por tanto, la posibilidad de que se trate de una resurgencia del propio río que se infiltra en el cañón aguas arriba.

Manantial del Borbotón, nivel de agua, conductividad eléctrica y temperatura (realizada por M. López Chicano)
