# Fuente de la CASETA REFUGIO DE LA MALENA

Iruela, La, Jaén

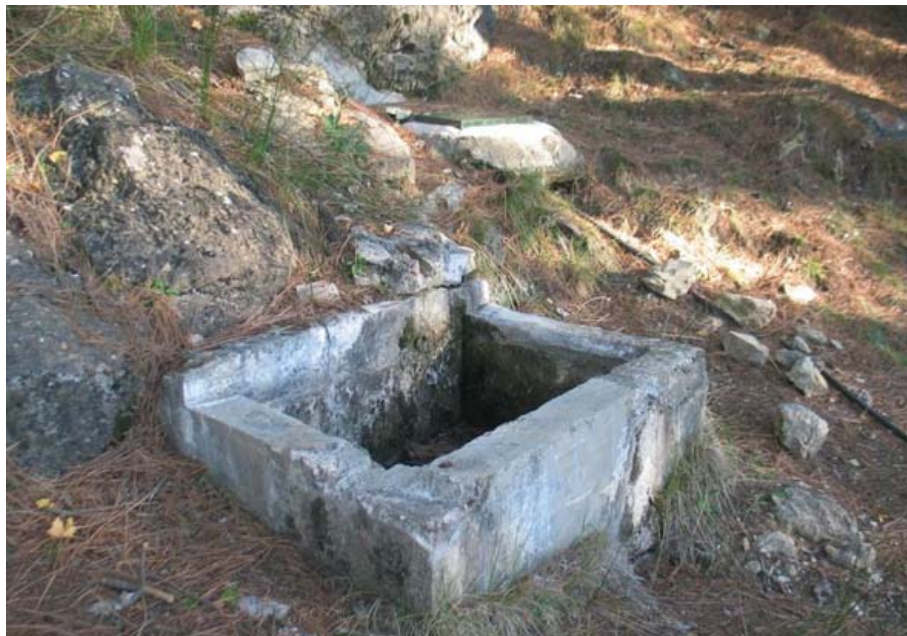
*Fuente de la Caseta Refugio de La Malena (L. Cano Cavanillas, diciembre 2007)*

Deficiente

Afección al caudal por bombeos o derivaciones

En diciembre de 2007, la fuente arrojaba muy poca agua o ninguna debido a la existencia de una arqueta de captación donde se alimenta una manguera que salvo en épocas de lluvia, se lleva todo el caudal. En cambio, en abril de 2013, año lluvioso, la fuente parece otra al tener agua (ver fotos).
