# Fuente del CORTIJO DE LA TORRE

Cazorla, Jaén

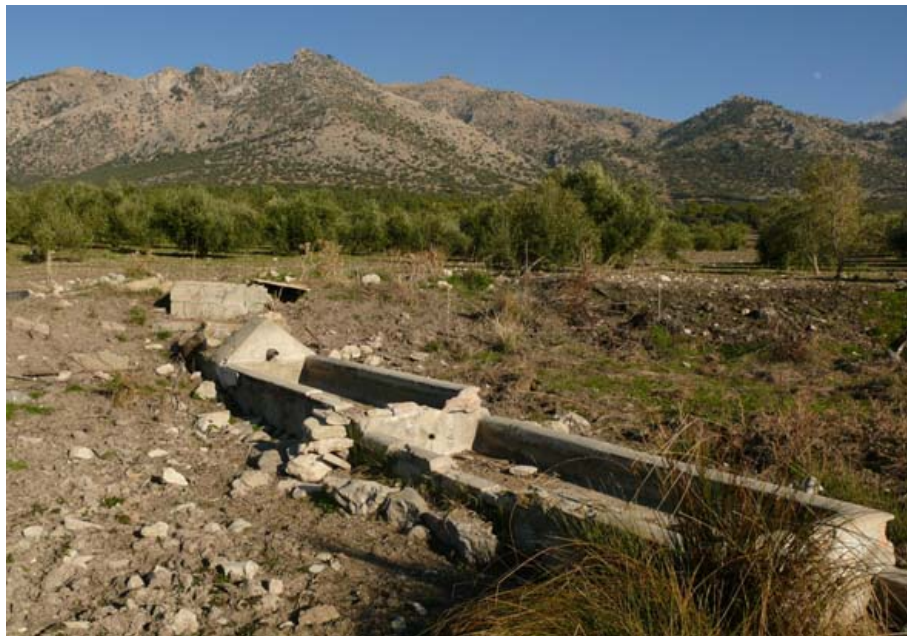
*Fuente del Cortijo de la Torre (T. Pérez Fernández, diciembre 2011)*

Deficiente

La fuente está desviada y por eso en la actualidad no sale agua por su caño. Esta desviación va a una alberca recientemente construida, sobre otra alberca más antigua (posiblemente, el agua que salía de la fuente, se dirigía a esta alberca antigua).
