# Mina del CORTIJO DE LAS PIEDRAS

Lújar, Granada

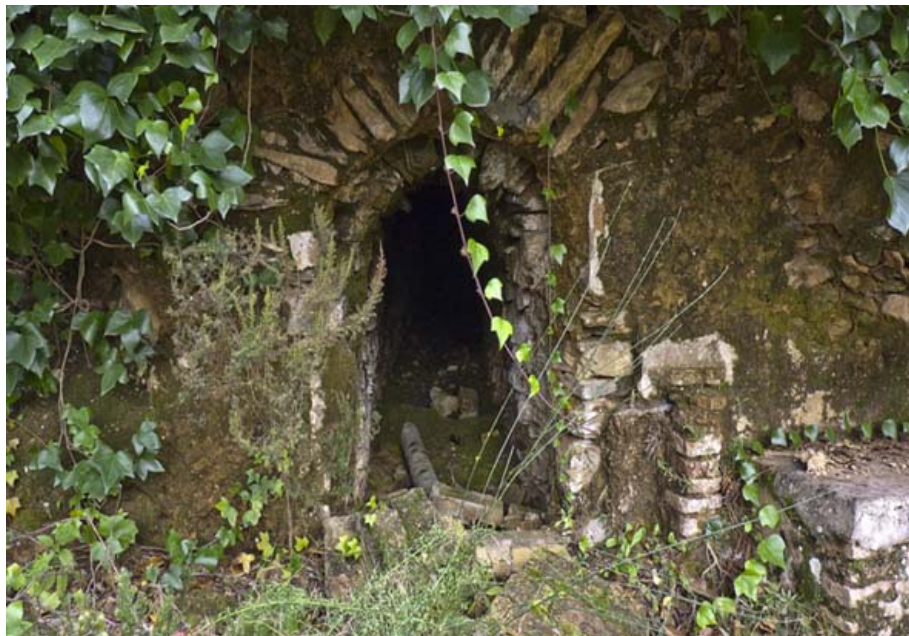
*Mina del cortijo de Las Piedras (J. Rubia González, diciembre 2011)*

Se trata de una mas de las muchisimas minas existentes en la zona. Actualmente se encuentra seca.

Es facil deducir como el agua fué desapareciendo, porque tras las viejas canalizaciones de ladrillo y tejas se observan otras de tubo de uralita y posteriormente de tubo de plástico. En la actualidad no hay del agua nada más que humedad.

El estado de conservación es malo, la mina no fue limpiada desde hace mucho tiempo, y hasta hace meses la vegetacion existente impedía el acceso hasta la entrada de la misma; ahora esta bonita senda ha sido limpiada.

Deficiente

Abandono, suciedad y vertidos
