## Fuente de la ALAMEDA DE SAN FRANCISCO

Fuente Palmera, Córdoba

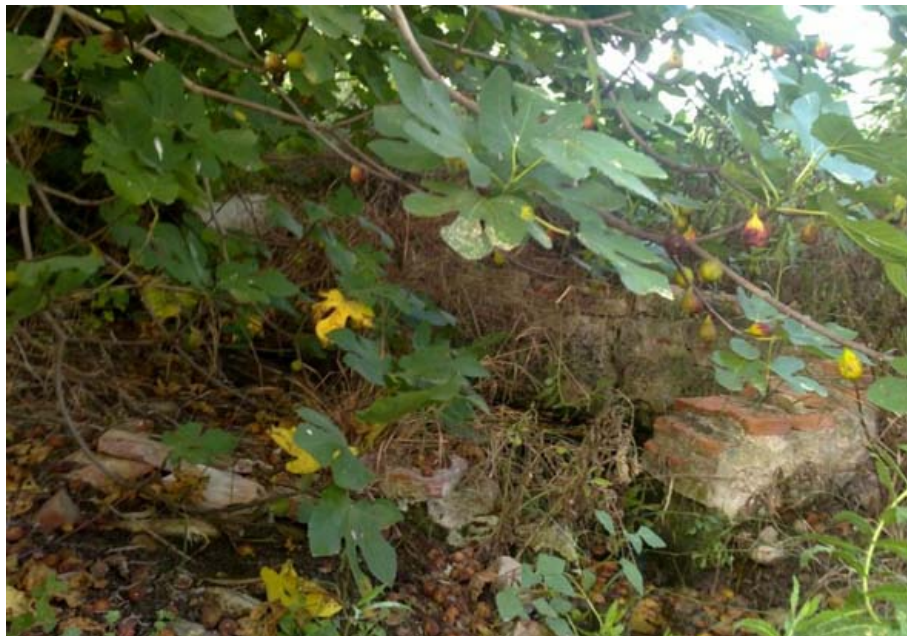
*Fuente de la Alameda de San Francisco (Cordobapedia-Guadalinfo Fuente Palmera, julio 2011)*

Se encuentra en muy mal estado, casi desaparecida, ya sólo se pueden observar los antiguos dos pilones que constituían la fuente ya muy deteriorados y desplazados de su emplazamiento original. Perdido entre la maleza, se puede observar aún el venero de agua que alimentaba la fuente y que va dejando huella a modo de pequeño riachuelo.

Deficiente
