# Fuente del LAGAR DE ÁLVAREZ

Yunquera, Málaga

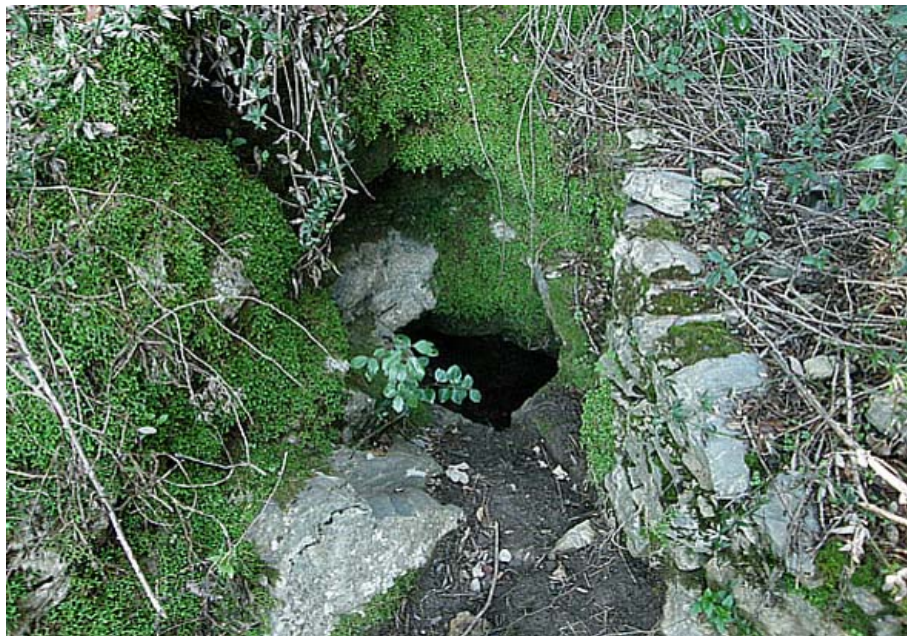
Fuente del Lagar de Álvarez (A. Vela Torres, enero 2012)

El único elemento visible que alerta del manantial es una pileta rectangular excavada en el suelo, de aproximadamente 2,5 m. de largo por medio de ancho, situada en la margen derecha de la vaguada. Aunque se ubica muy cerca del camino, su especial ubicación -unida a que la maleza suele estar muy crecida- obliga a buscar con mucha atención pues es posible que pase desapercibida.

El origen del agua no está muy lejos; no hay más que remontar la vaguada algunas decenas de metros y veremos, también en la margen derecha, al pie de una roca, un pequeño agujero de apenas medio metro de diámetro y unos 30 cm. de profundidad en el que surge el agua. Si nos fijamos bien, podremos ver el tubito por el que es conducida al pilón. Un muro de mampuestos de casi medio metro de altura protege el manantial de posibles avenidas procedentes del cercano cauce del arroyo. Respecto al caudal del manantial, la información que hemos obtenido es que, desde hace aproximadamente un par de años, la fuente está seca aunque hay que matizar este dato. En realidad, la poza donde se encuentra la surgencia siempre tiene una delgada lámina de agua pero tan pequeña que no llega a alcanzar el nivel necesario para desaguar por el tubo y llegar a la pileta; la que ésta contiene es simplemente producto de la lluvia.

**Deficiente**

**Abandono, suciedad y vertidos**
