# Fuente del CERRO DEL ESPARTO

Lucena, Córdoba

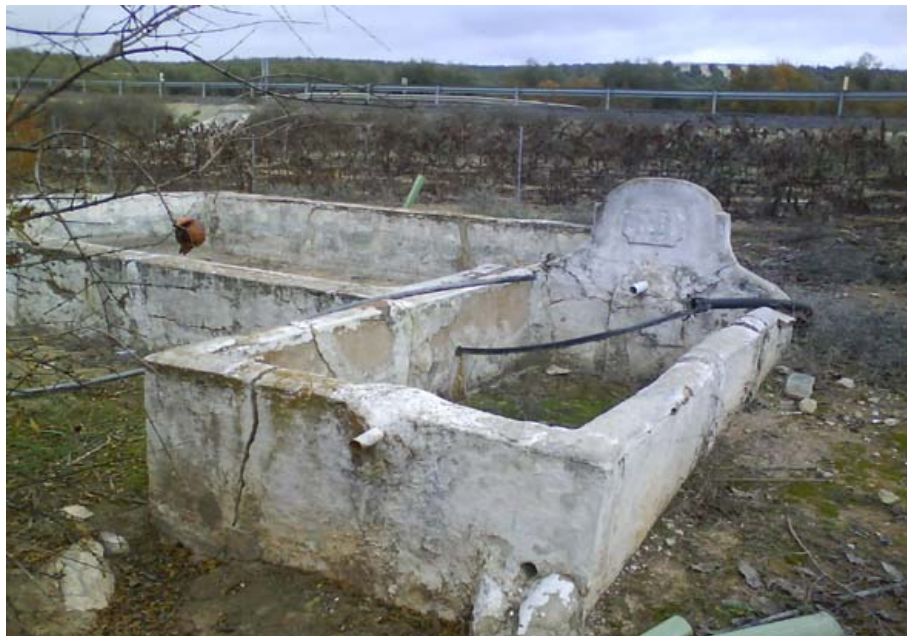
*Fuente del Cerro del Esparto (M, López Chicano, diciembre 2011)*

La fuente consiste en un pilar-abrevadero pequeño de planta rectangular en cuyo extremo oriental se incrusta la pilastra que soporta el caño, un tubo de PVC en este caso. La pilastra se ha recrecido en forma de pequeño frontón de perfil acampanado en el cual hay una cartela con la inscripción "M.R. AÑO 1950": indica la fecha de construcción y las iniciales Manuel Ruiz -"Manuel de Cuatro Vientos"-, el antiguo propietario que la mandó construir. La conducción original se encuentra deteriorada pese a la protección de una atarjea de ladrillo todavía visible junto a la pilastra. En los años más húmedos la fuente ha tenido agua, pero se conduce con tubería de polietileno negra.

El pilar se encuentra adosado a una gran alberca de planta rectangular que debía servir para el riego de algún huerto. Todo el conjunto se encuentra muy deteriorado, con rajaduras y en incipiente estado de abandono.

Deficiente
