# Fuente de los BERROS

Archidona, Málaga

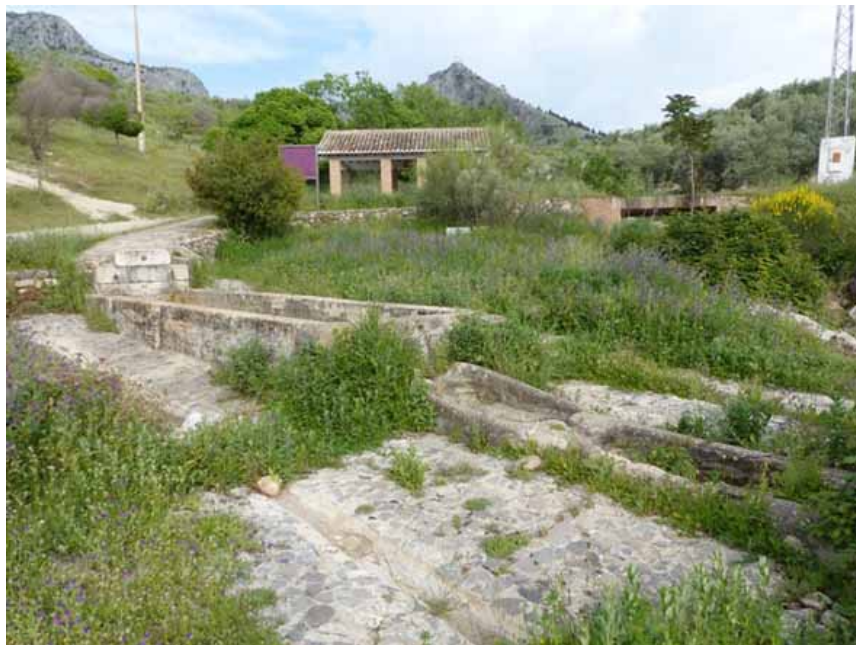
*Estado actual del Abrevadero de la Fuente de los Berros (L. Toro, mayo 2018)*

En la actualidad (mayo 2018, en la fuente de los Berros el deterioro es manifiesto y la foto principal de la ficha no se corresponde con la realidad pues ha perdido dos de los pilones a causa de las avenidas de agua y el deterioro del vaso es palpable.

Deficiente
