## Pozo de CLARÍN

Saucejo, El, Sevilla

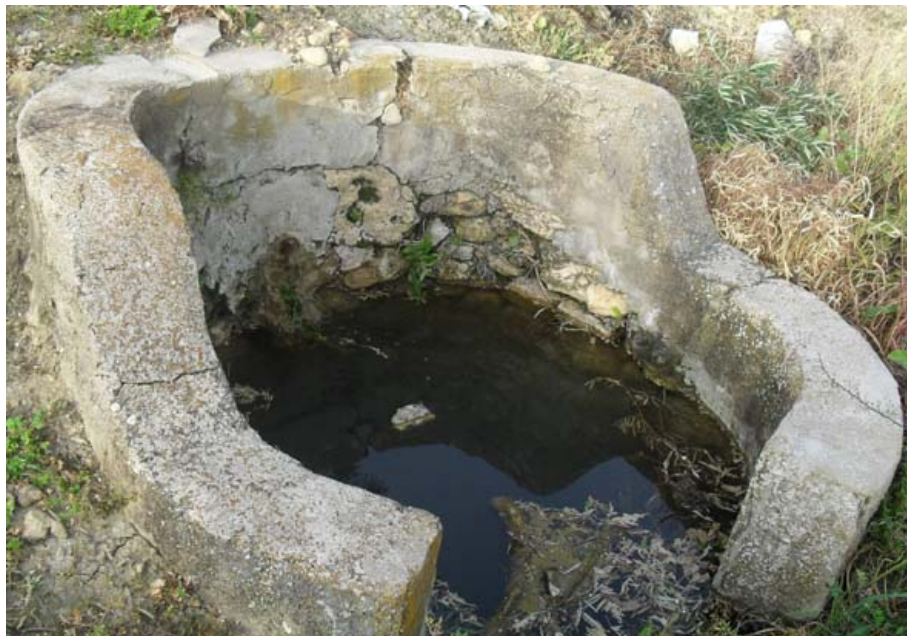
*Pozo-fuente Clarín (<http://conservacionfuentessaucejo.blogspot.com.es>, mayo 2010)*

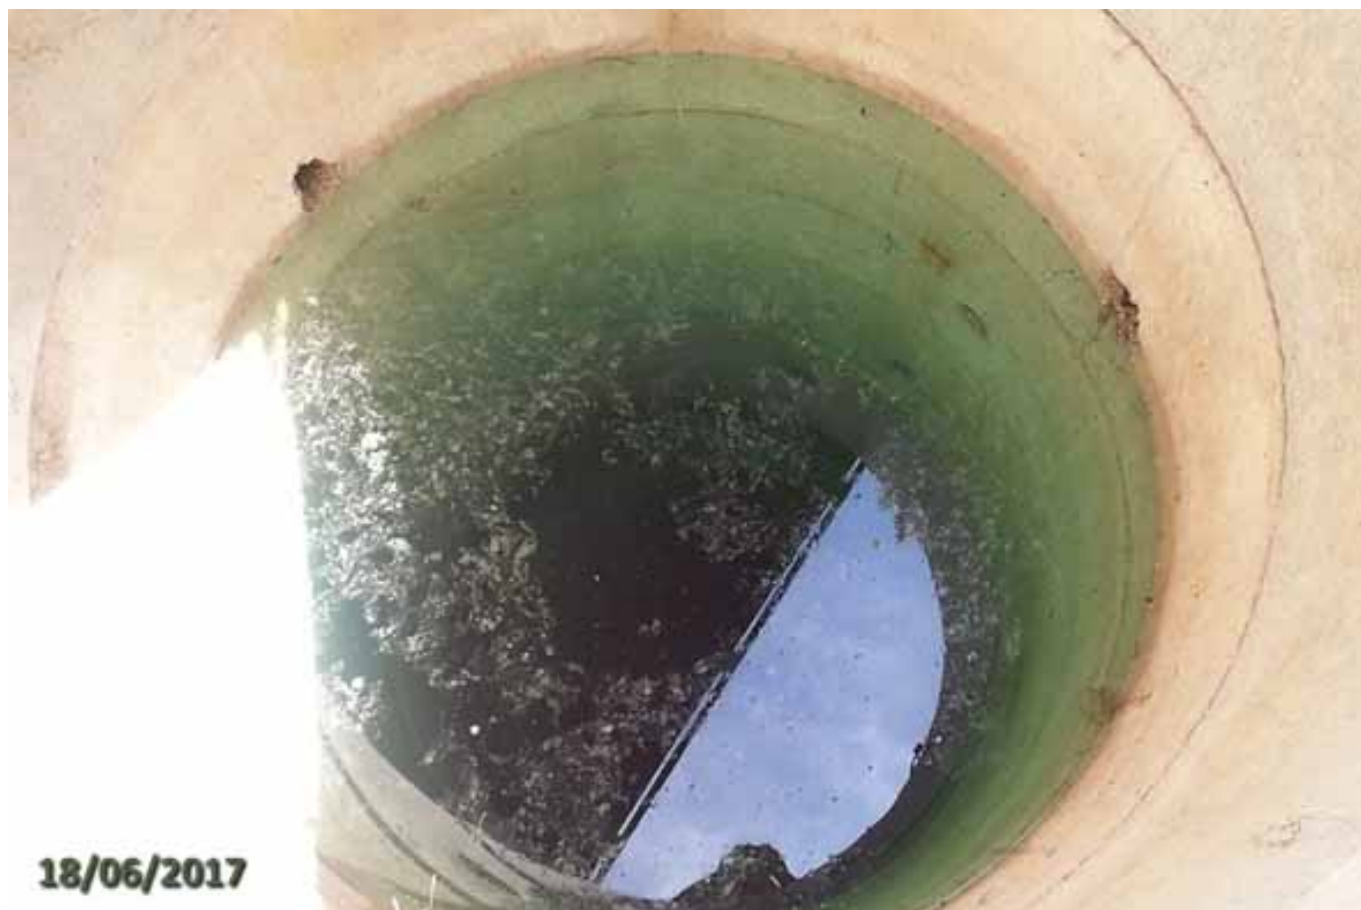
En nueva visita realizada en junio de 2017, A. Ventas, añade que dada la sequía que padecemos en los últimos dos años, el pozo a fecha de Junio de 2017 ha bajado bastante de nivel. Así mismo, confirmar que está totalmente abandonado, no solo en su exterior, completamente rodeado de matorral seco, también su interior está repleto de basuras variadas. Por el contrario, el pozo nuevo, si bien también está bajo de nivel al que hace referencia en la visita de 2009/2010 el autor, el agua es cristalina y limpia, algo lógico si tenemos en cuenta que es un pozo tapado, aunque pueda abrirse.

*Interior y nivel de agua del pozo nuevo en Junio de 2017 (A. Ventas, junio 2017)*

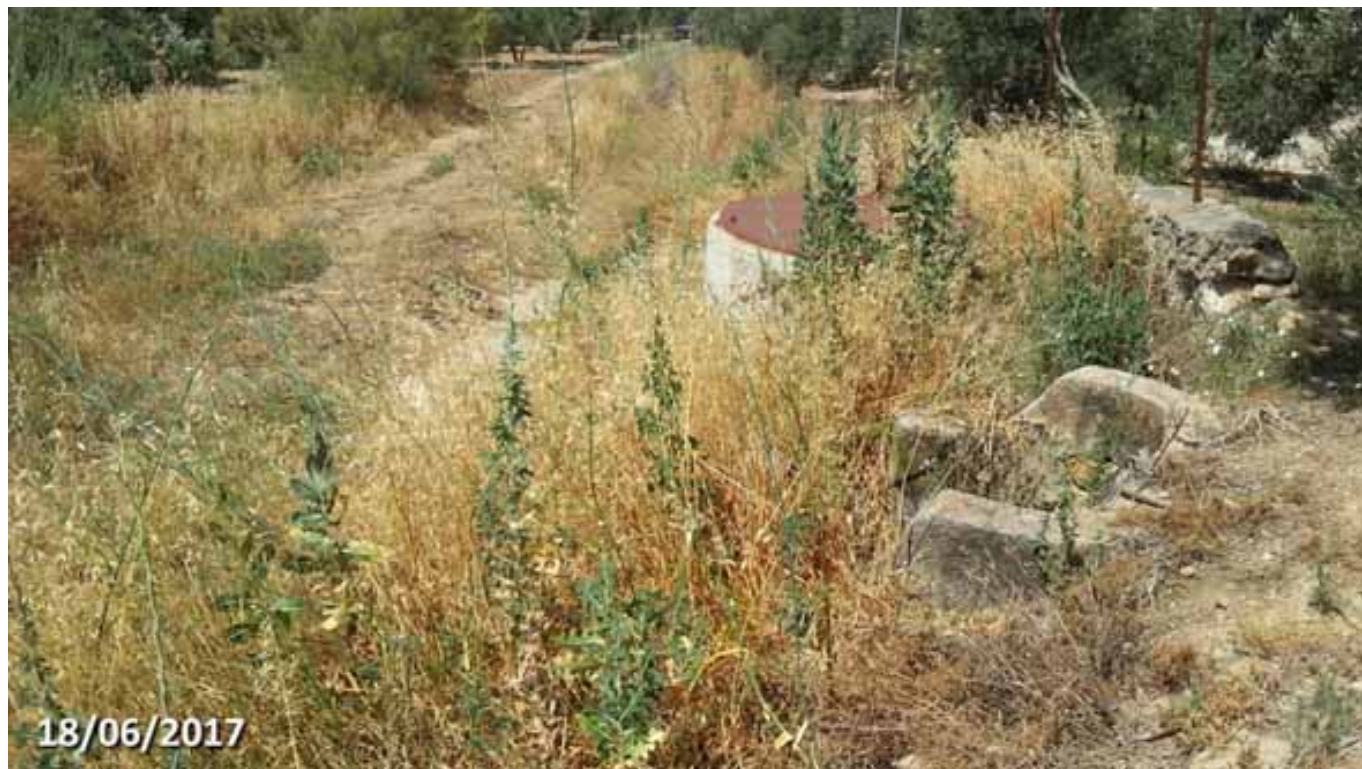
La cañada real a la que se hace referencia está totalmente impracticable, tanto es así que entré por la parte superior del carril y, apenas unos metros más debajo de la finca colindante, no pude seguir de la cantidad de maleza existente. Por el contrario, en la otra parte del carril, posiblemente porque se acceda a los olivares y al mismo pozo, está bastante practicable, al menos hasta el pozo, a partir de él ya no se puede seguir.

*Pozo de Clarín en primer término, en segundo plano pozo nuevo, junto a la cañada, en su parte practicable. (A. Ventas, junio 2017)*
