# Pilar de MAJADA VIEJA

Guadalcázar, Córdoba

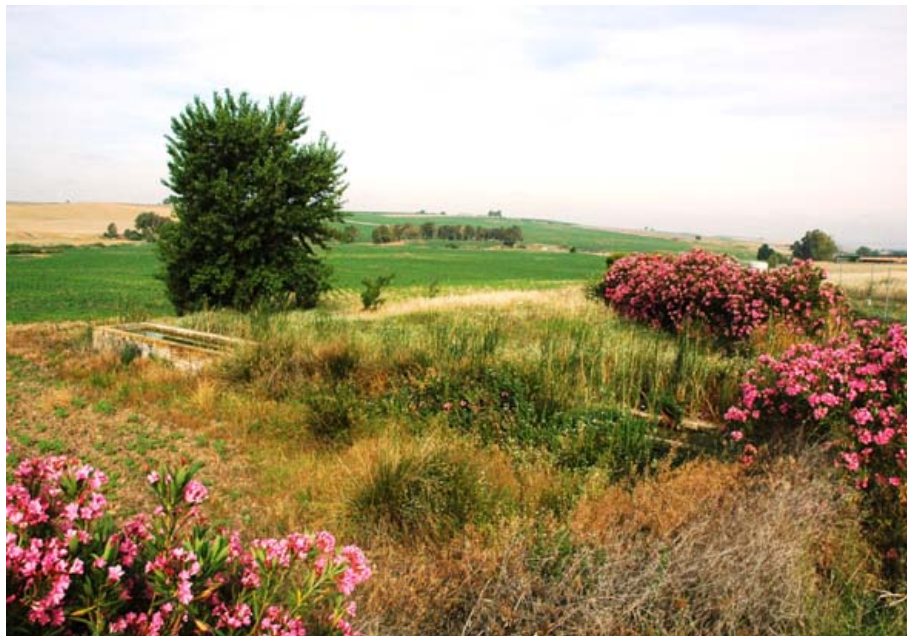
*Pilar de Majada Vieja, vista del abrevadero (R. Pulido Jurado. mayo 2012)*
