# Mina de las VIÑAS DE ABAJO

Yunquera, Málaga

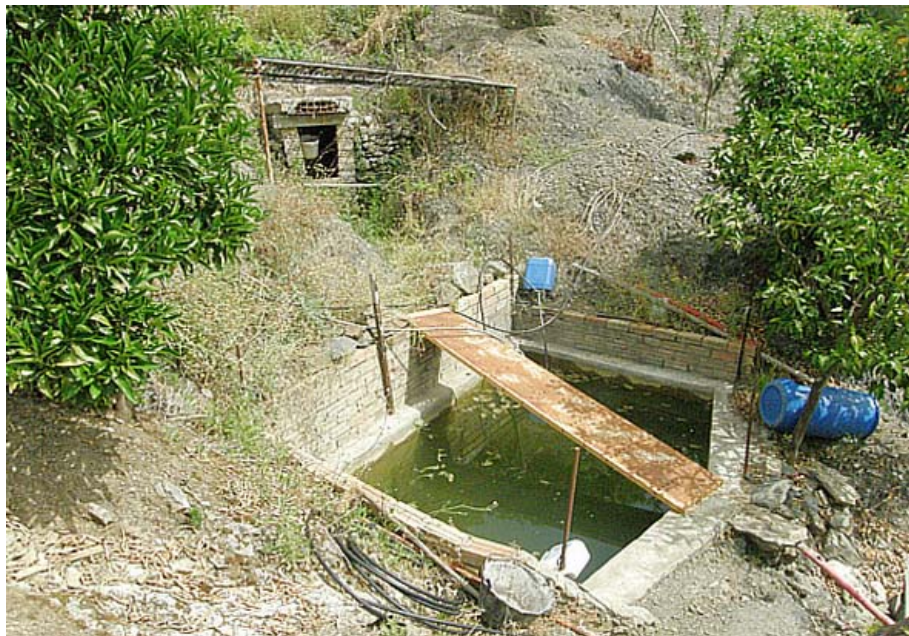
*Mina de las Viñas de Abajo (A. Vela Torres, julio 2012)*

En el sentido estricto de la palabra, no es una mina lo que contemplamos; en realidad estamos ante una excavación realizada en el lecho y pared de una vaguada para recoger las muchas filtraciones de la zona, que provocaban el encharcamiento del terreno y una pequeña corriente que se perdía sin más aprovechamiento. Una vez construida la hondonada, se revistieron los laterales con ladrillos y se levantó una pared delantera con una abertura provista de una puerta que no existe en la actualidad; por ella, con un cubo y una cuerda se puede acceder al agua cuando los niveles son altos, que lo son en determinadas épocas del año como demuestran las marcas de las paredes. En el fondo hay una tubería que conduce el agua a una cercana alberca que suele mantenerse completamente llena; el volumen almacenado se emplea en el regadío de unos pocos bancales cultivados con cítricos.

Aceptable
