# Pilar del CERRILLAR

Algodonales, Cádiz

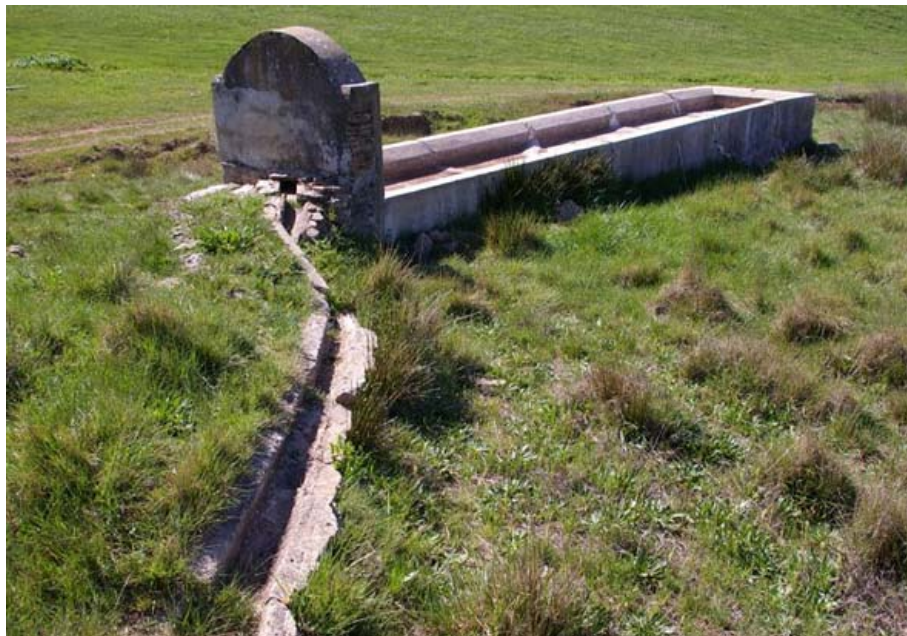
*Fuente del Acebuchoso o Cerrillar (J. M. Amarillo, abril 2012)*

Desde su catalogación en 2013 ha sufrido importantes cambios las instalaciones asociadas. El pilar y la acequia que lo abastecía están totalmente abandonados. El primero ha sido sustituido por un abrevadero metálico con bolla de corte, situado muy cerca del antiguo. Una goma, que se introduce en tierra, lo abastece desde el manantial cercano y cuando este se agota los ganaderos usan un pozo con brocal de hormigón prefabricado situado cerca y a una cota superior. El lugar fue un descansadero de la cañada de Los Puertos a Ronda.

El pilar está seco por rotura de la tubería que le abastece desde el manantial, a unos metros por encima.
