# Mina segunda del CAMINO DE LA ENCINA

Málaga, Málaga

Mina segunda del Camino de la Encina (A. Vela Torres, febrero 2013)

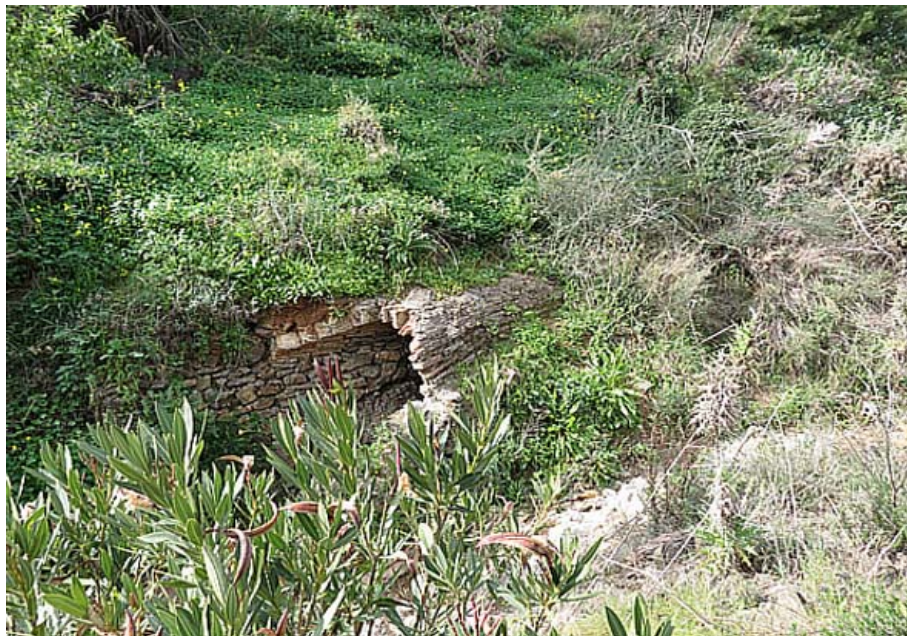
Construída con ladrillos de barro cocido, sus dimensiones son de 1,50 m. de altura y 0'70 de anchura. Si nos acercamos a la entrada veremos que tiene una longitud de 2 m. hasta una pared que la cierra, en la que se ha instalado una pequeña puerta; al otro lado continúa la galería con un tamaño algo más reducido, excavada en la roca. La oscuridad no permite ver el caudal circulante, aunque el día de la visita pudimos comprobar que no era muy abundante.
