# Rezume del ARROYO DE DON VENTURA

Málaga, Málaga

*Rezume del Arroyo de Don Ventura (A. Vela Torres, febrero 2013)*

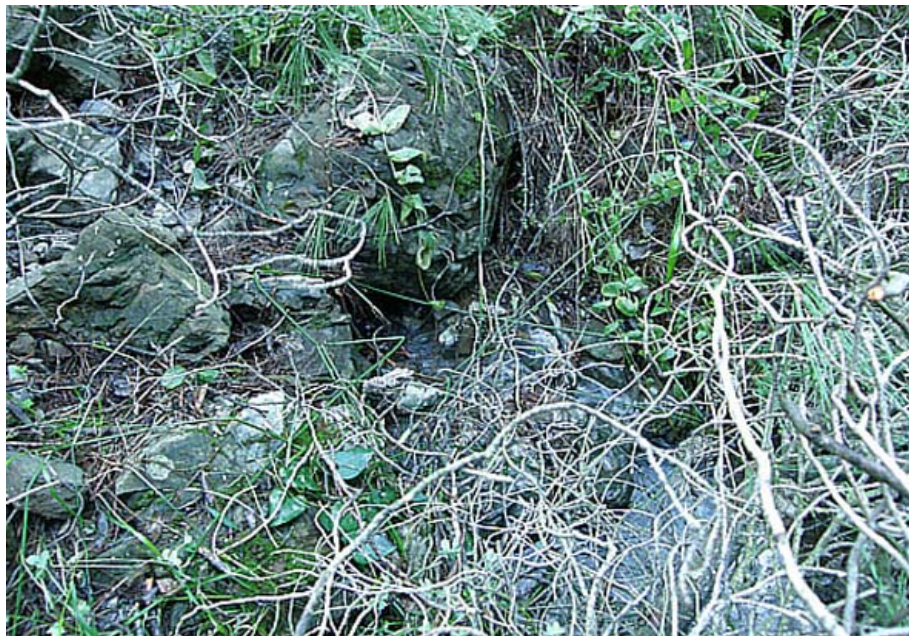
Situados en el extremo del muro, el que se levanta sobre un afloramiento calizo, veremos que el suelo está húmedo, rezumando agua por todas las grietas de la roca. El matorral, cuyo crecimiento es favorecido por la constante humedad, apenas permite explorar el terreno pero puede verse que las filtraciones son numerosas y dan lugar a la formación de pequeñas charcas de las que surge un caudal escaso pero suficiente para formar una débil corriente.
