## Mina del CORCEL II

Málaga, Málaga

Nombre del manantial/fuente: **Mina del CORCEL II**

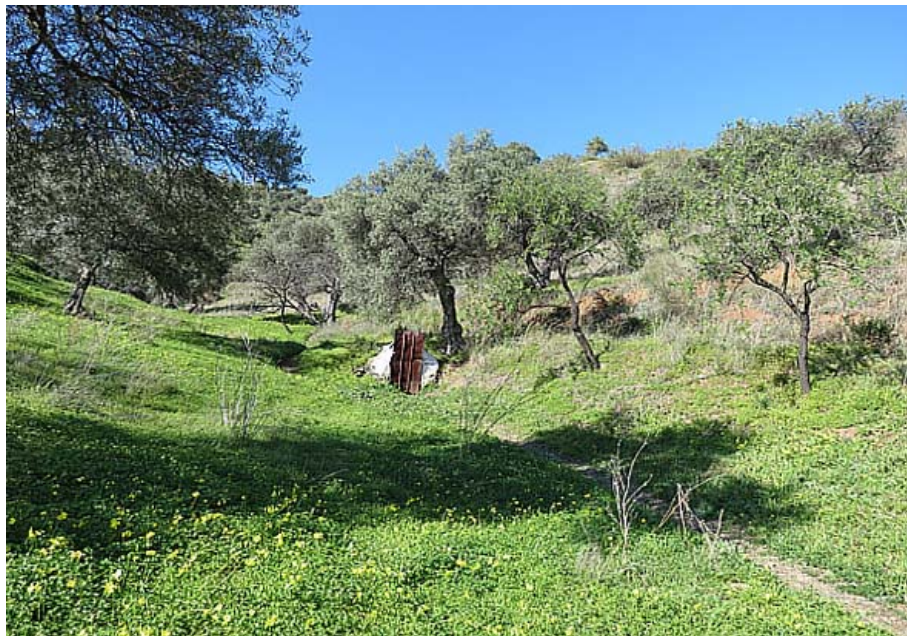
*Mina del Corcel II (A. Vela Torres, febrero 2013)*

La parte exterior de la mina es una galería de techo abovedado, construida con ladrillos de barro cocido, el recorrido es corto, apenas un par de metros. El día que realizamos la visita la puerta que cierra la entrada estaba abierta por lo que comprobamos que tiene el aspecto de llevar seca muchísimo tiempo, no así los alrededores, que estaban encharcados.

Aceptable

**Abandono, suciedad y vertidos**
