# Mina del LAGAR PRO DE ABAJO

Málaga, Málaga

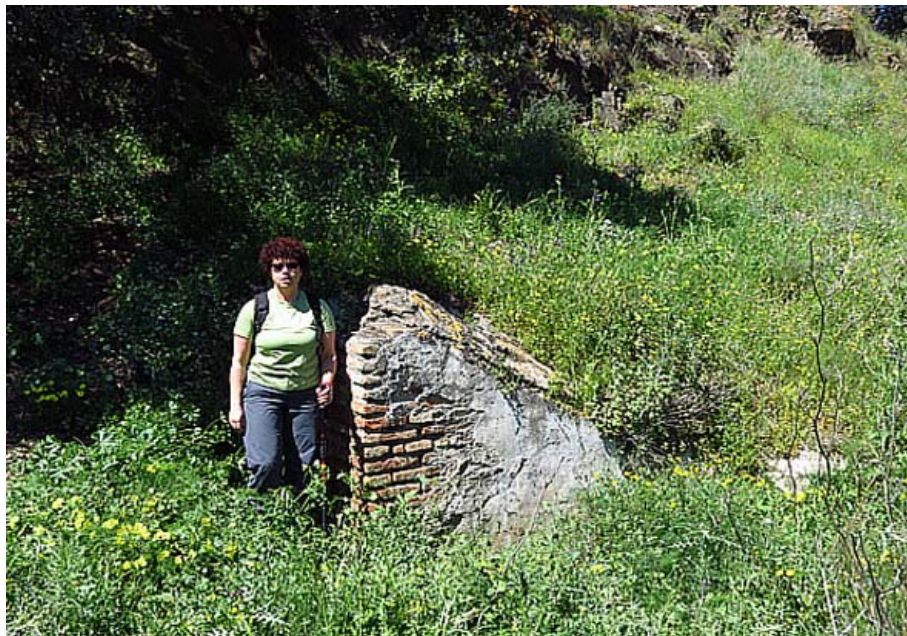
*Mina del Lagar Pro de Abajo (A. Vela Torres, junio 2012)*
