# Fuente del CAMINO DE JUAN SALVADOR

Málaga, Málaga

*Fuente del Camino de Juan Salvador (A. Vela Torres, abril 2013)*

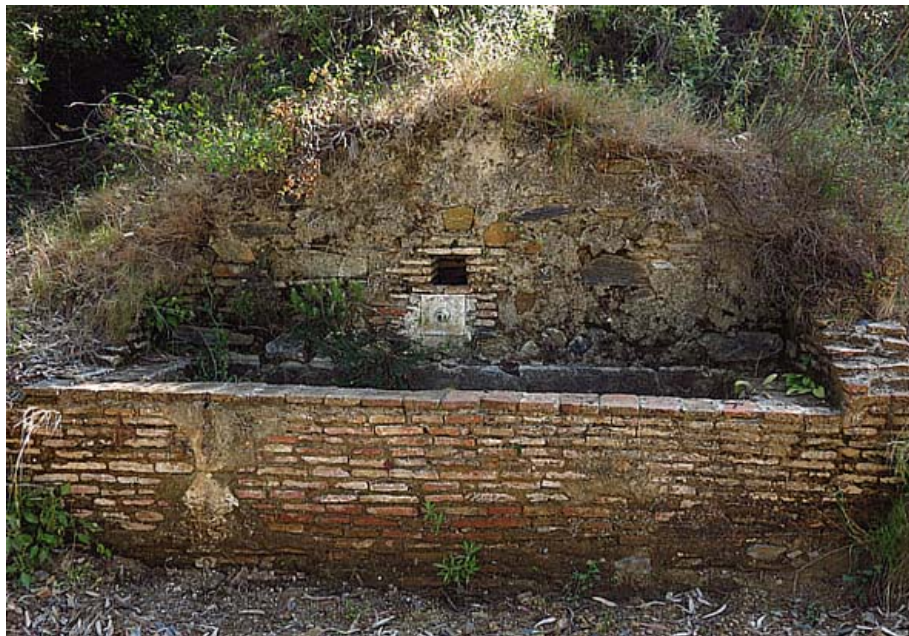
Su aspecto actual denota un abandono de muchos años. Adosada al flanco del monte, se emplearon mampuestos para su construcción, con el borde superior de los muros cubiertos con el típico ladrillo de barro, tan común en estos parajes. La pileta mide 2,50 m. de larga por 0'80 de ancha; los escombros ocupan gran parte del vaso.

En el frontal aún permanece el caño metálico por el que fluía el agua; justo encima hay un hueco que comunicaba con la galería por la que llegaba la corriente.

La parte negativa de esta fuente es que está seca; hemos preguntado y nos han dicho que no mana desde hace muchos años, por lo que podemos afirmar que está irremediablemente perdida.

Deficiente

Abandono, suciedad y vertidos
