# Fuente EL RINCÓN DE DESPEÑAPERROS

Santa Elena, Jaén

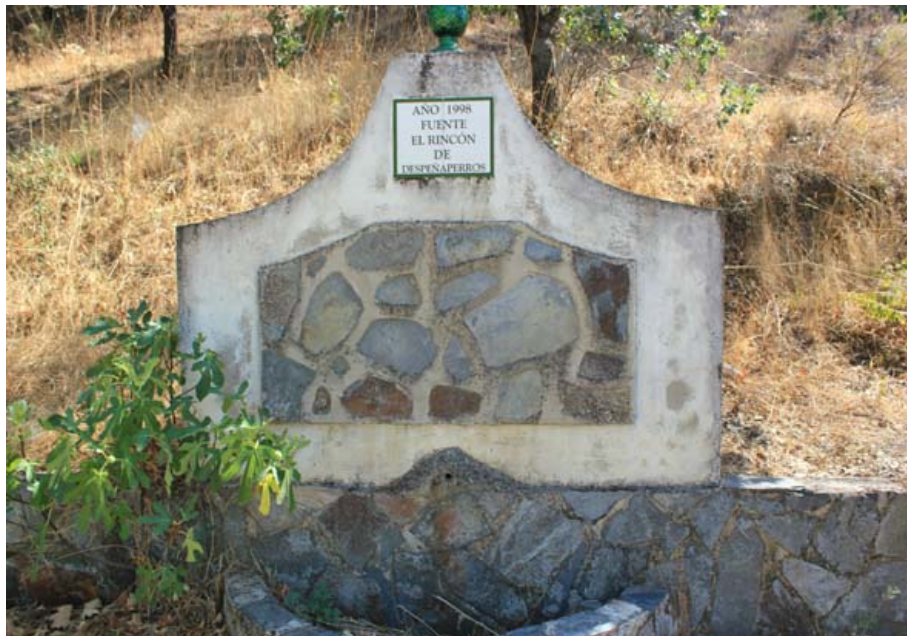
*Fuente El Rincón de Despeñaperros (J. A. Palomino León, agosto 2013)*

La fuente en mayo de 2020 está seca, tiene una portada y un pilón semicircular, por su parte trasera tiene una aljibe de perfil triangular. El hortelano nos ha asegurado que el agua es de manantial. Ahora está seca y a saber cuando y porqué se secó.

Deficiente
