# Fuente CAÑADILLA

Villaviciosa de Córdoba, Córdoba

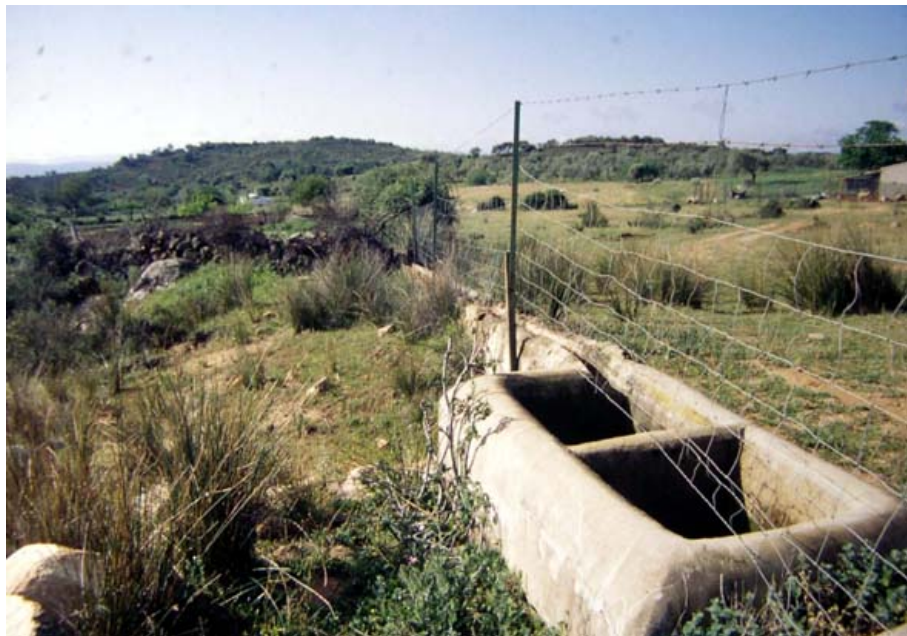
*Fuente Cañadilla (R. Córdoba, 1998)*

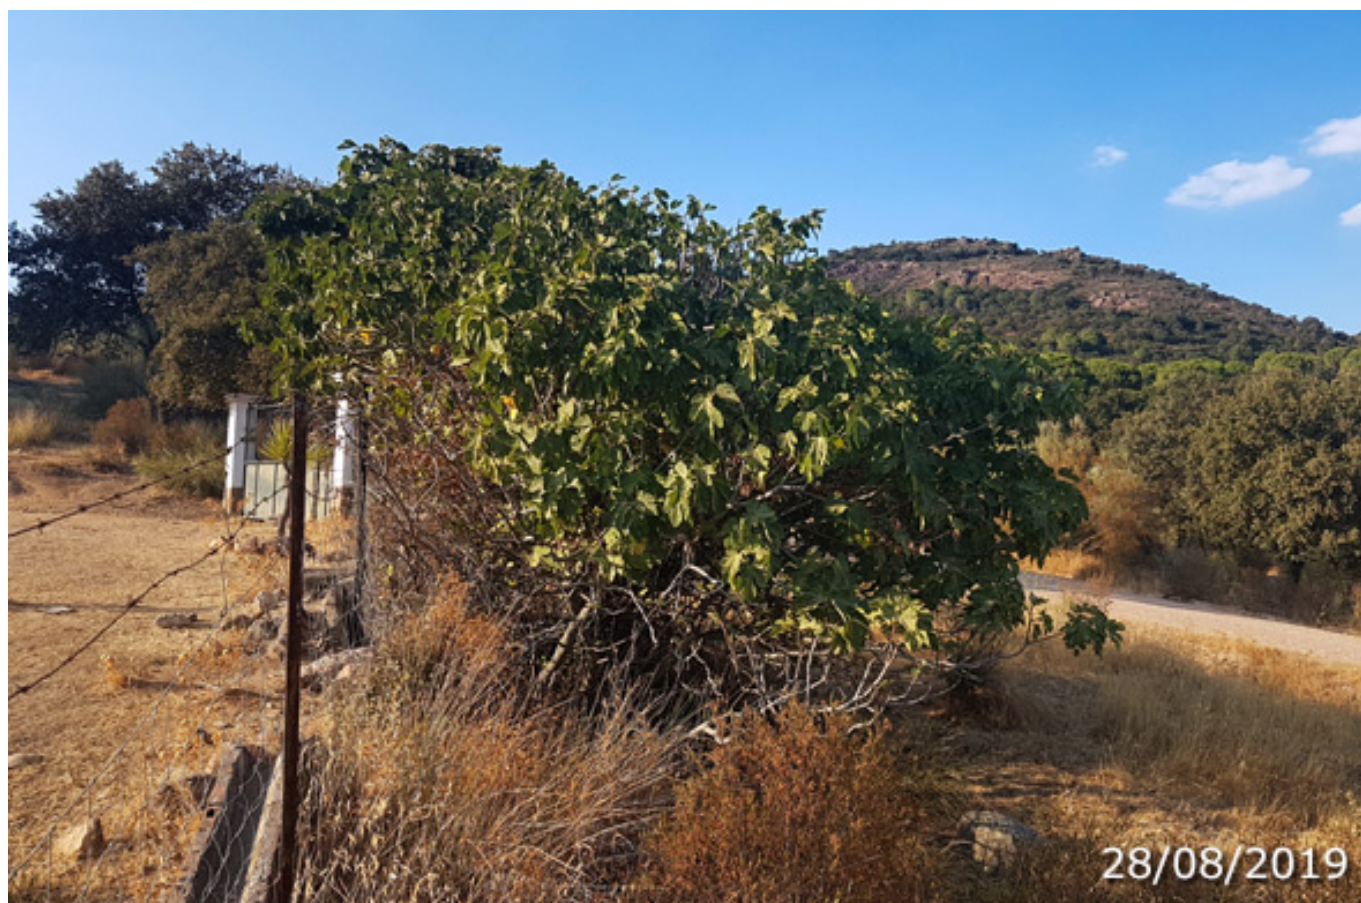
*Entorno de la fuente, al fondo la cancela, a la derecha camino de acceso (A. Ventas. agosto 2019)*

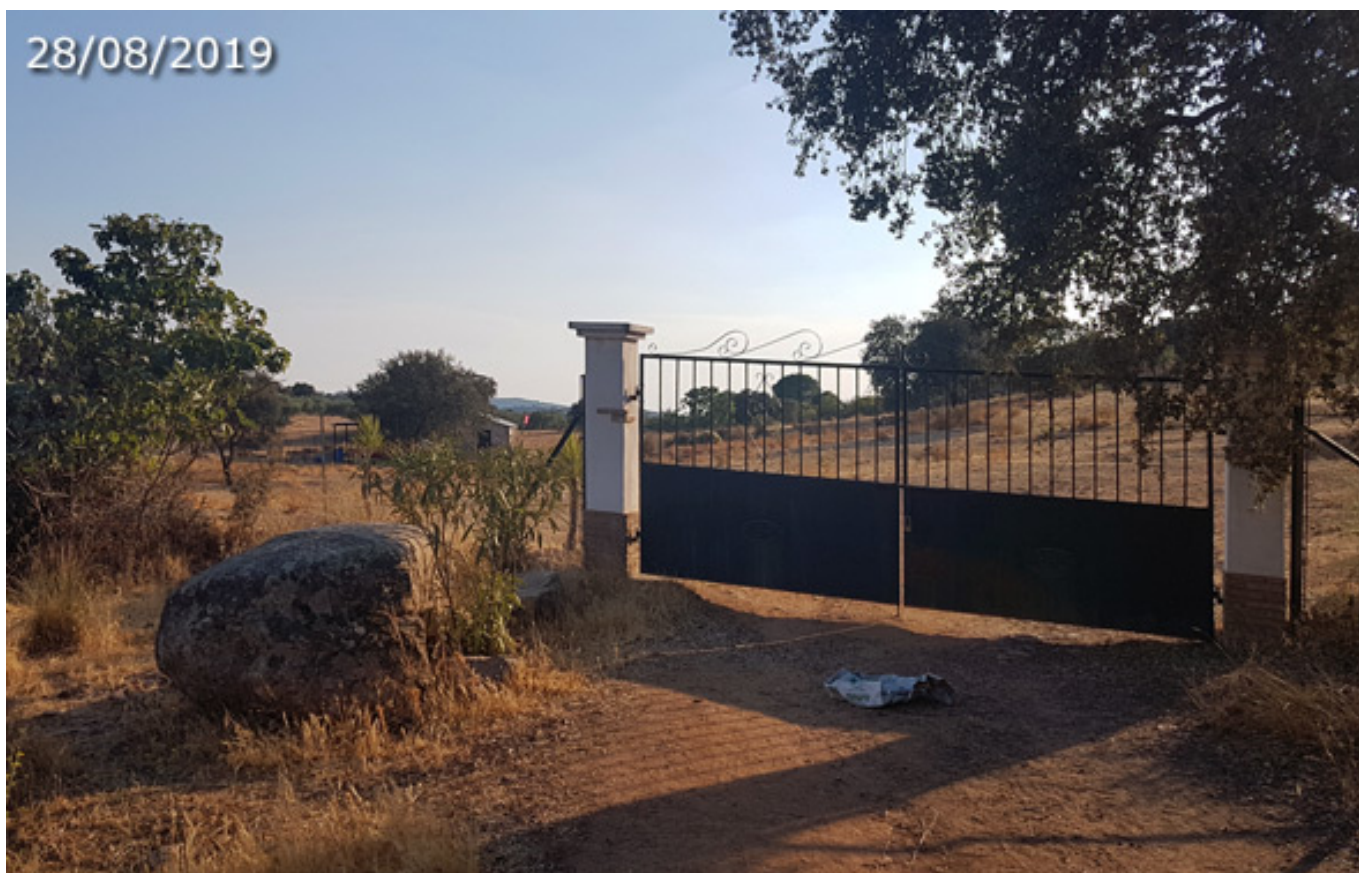
de cemento viejo. Desde la cancela es posible observar el pozo a unos 35 m de ella a su derecha y, junto a la pila, ha crecido una robusta higuera (apenas era apreciable en la visita de 1.998) que la tapa enteramente dejándola invisible desde el camino e ilocalizable si alguien no da indicaciones de dónde se encuentra, algo que hizo un vecino de la zona al que se le agradece el detalle (de lo contrario no se podría haber dado con ella).

*Cancela de entrada en la finca privada, a la izquierda higuera y pila tras ella (A. Ventas. agosto 2019)*
