# Fuente de los PRADILLOS

Villaviciosa de Córdoba, Córdoba

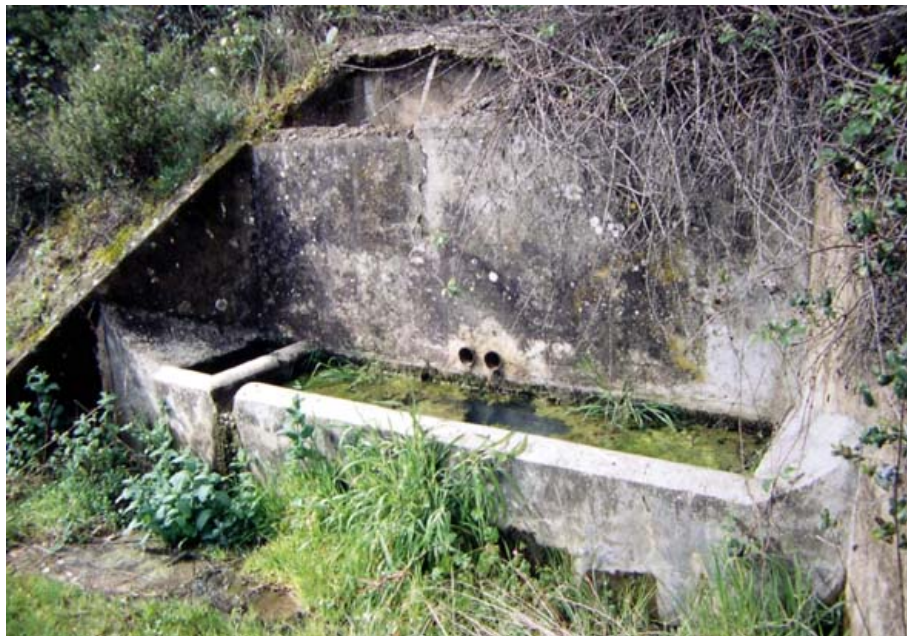
*Fuente de los Pradillos (R. Córdoba, 1998)*

Aceptable

Está formada por un muro de contención del terreno del que salían dos caños que hoy se encuentran secos y que vertían sobre un pilar, de mampostería enlucida con cemento, planta rectangular de 3 por 72 cm. y 40 cm. de altura al que se une, por su lado sur, una pileta de 56 por 40 cm. y la misma altura del pilar. Esta pileta sirve para la entrada del agua, al estar comunicada con el pilar por medio de un rebaje en la parte superior del murete de separación, y el desagüe se produce entre ella y el pilar, también mediante un rebaje en el muro este. El venero

Aunque el pilar sigue disponiendo de agua, toda la parte posterior del mismo, situada tras el muro de contención, está en muy mal estado de conservación y necesita con urgencia una reconstrucción. No ha sido posible acceder a ella, debido a la espesa vegetación que la cubre, de forma que se ignora en qué consiste ni cómo podría repararse.
