## Pilar del BARRANCO DEL PESO

Villaviciosa de Córdoba, Córdoba

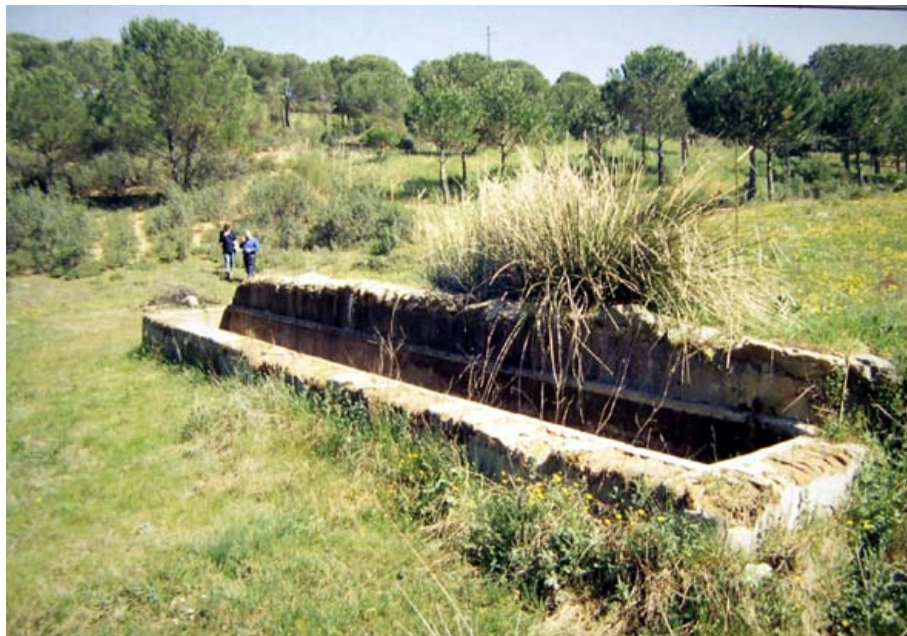
*Fuente del Barranco del Peso (R. Córdoba, 1998)*

Deficiente

Su estado es de total abandono y ruina. Desde el punto de vista arquitectónico, tanto el muro de contención de mampostería como el pilar de ladrillo están arruinados, han perdido buena parte de su enlucido y presentan

numerosas grietas y fracturas. Todo el entorno del pilar se encuentra muy colmatado, de forma que su altura actual no sobrepasa los 30 cm. desde el nivel del terreno, cuando en origen debió alcanzar los 60 ó 70 cm. El interior del pilar se halla colmatado de piedras y suciedad.

Hoy día esta fuente está seca y abandonada; prácticamente sólo quedan sus ruinas. Cuando estuvo en uso debió servir para el abastecimiento de la población y el abrevaje de las caballerías. Este lugar es donde tradicionalmente solían hacer los peroles los días de fiesta los habitantes de Villaviciosa.

La recuperación de esta fuente exige la reparación de las conducciones de agua, quizá rotas o quizá el agua ha sido hurtada en otras propiedades antes de llegar al pilar, y exige igualmente una labor de limpieza del entorno y restauración arquitectónica del propio pilar.
