# Mina del CORTIJO PISODURO

Málaga, Málaga

A. Vela Torres y M. Sánchez Pérez  
(09-06-2013)

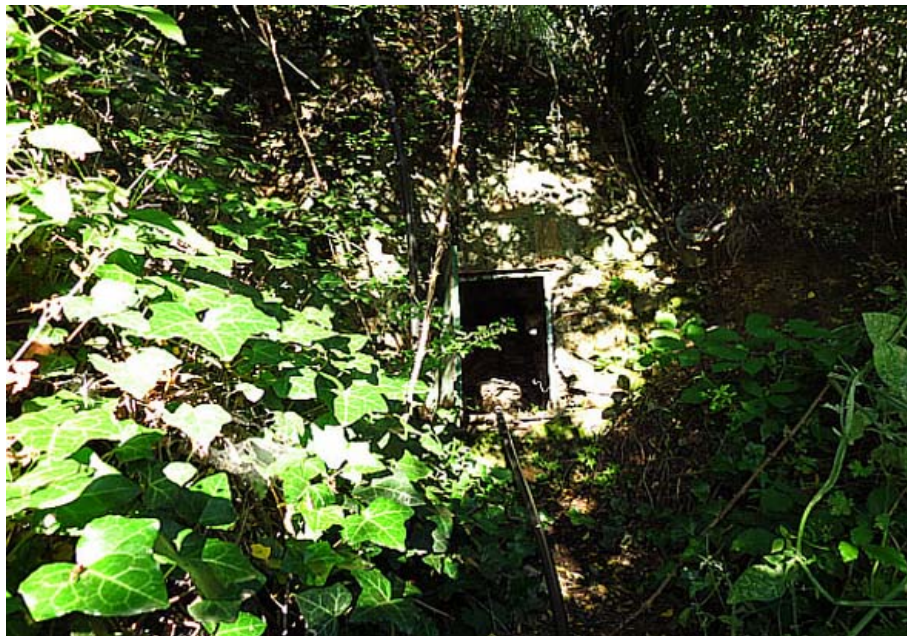
*Mina del Cortijo Pisoduro (A. Vela Torres, julio 2013)*

La mina se localiza muy cerca de la cañada que bordea la finca por el norte, al extremo de un bancal cultivado con cítricos. La entrada se ubica al final de un estrecho pasillo abierto en una espesa masa de vegetación y dispone de una puerta para evitar la entrada, sobre todo, de animales. La galería que hay al otro lado es de reducidas dimensiones, quizás no llegue al metro de altura y otro tanto de anchura; como tampoco es muy larga, ni siquiera llega a los 5 m. de recorrido, la luz que se filtra entre las ramas permite ver el fondo del minado.

La galería, excavada en la roca, en algunos sitios ha sido revestida con mampuestos.

Una estrecha tubería transporta una parte del caudal a la zona de cultivo pero otra se escapa por un desagüe existente bajo la puerta de entrada, bajando en dirección a la cañada, donde se pierde.

Aceptable
