# Fuente de la RAMBLA DE CAÑIZARES

Vélez de Benaudalla, Granada

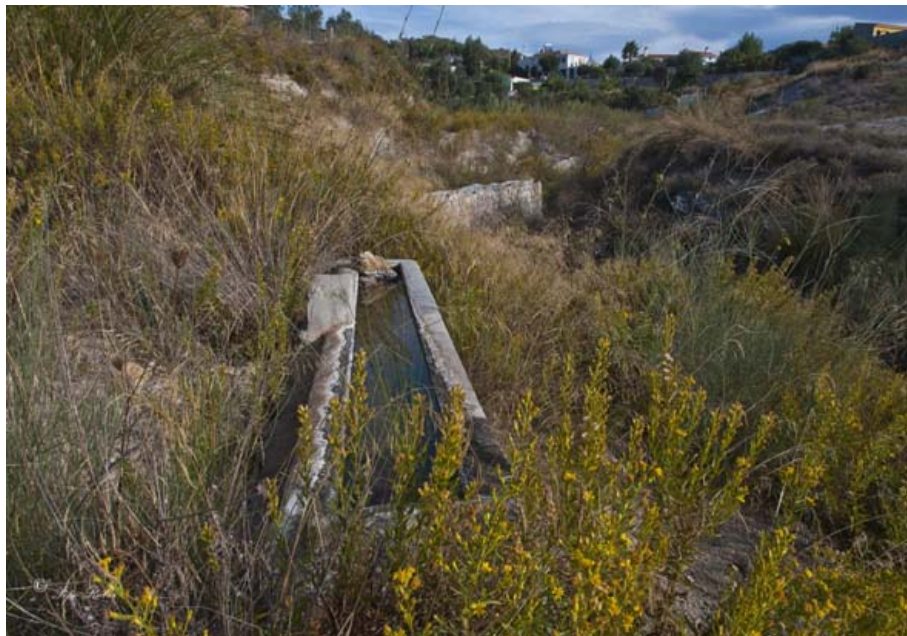
*Fuente de la Rambla de Cañizares (J. Rubia, octubre 2013)*

Para llegar al mismo se entra por la vieja N-323 y antes de llegar a la Gorgoracha tomamos el camino de bajada de la rambla de Cañizares, esta zona es denominada el Escalate cuyo pico nos queda a la derecha. En el mismo carril y a la derecha en una pequeña rambla encontramos este pilar abrevadero semioculto entre el matorral. En el momento de la visita tenía agua y abundante vegetación alrededor indicadora de humedad (juncos, ...).

La problemática de este manantial se centra en la abundancia de extracciones existentes en el acuífero debido a la gran cantidad de cortijos que siguen proliferando en la zona. Además los lugareños comentan que las aguas del entorno sobre todo las más bajas se han visto afectadas por posible contaminación de los lixiviados de la planta de tratamientos de la mancomunidad que se encuentra en la parte alta de la cabecera de la citada rambla.
