# Mina de las CASILLAS DE LOS FRAILES

Málaga, Málaga

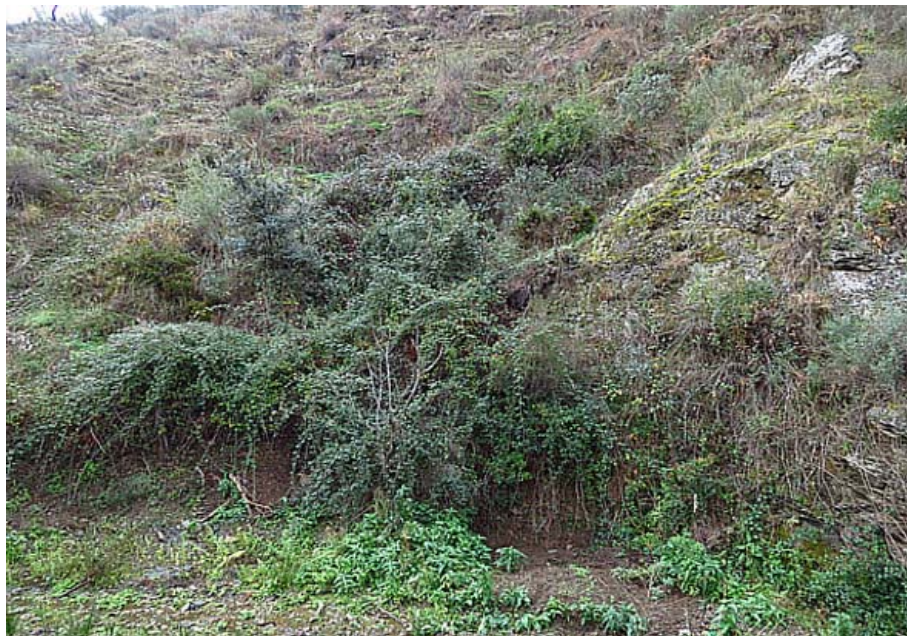
*Mina de las Casillas de los Frailes, la vegetación que cubre el acceso a la mina (A. Vela, enero 2014)*

Situada en la orilla izquierda del arroyo de los Frailes, la mina fue el antiguo punto de abastecimiento de las Casillas; hoy día ha dejado de serlo y el abandono o la falta de mantenimiento han propiciado el crecimiento descontrolado de la vegetación, lo que ha impedido a los autores de la presente ficha visitarla y comprobar su estado actual.

Deficiente

Abandono, suciedad y vertidos
