# Mina del ARROYO DE JIMÉNEZ

Málaga, Málaga

*Mina del Arroyo de Jiménez (A. Vela Torres, febrero 2014)*

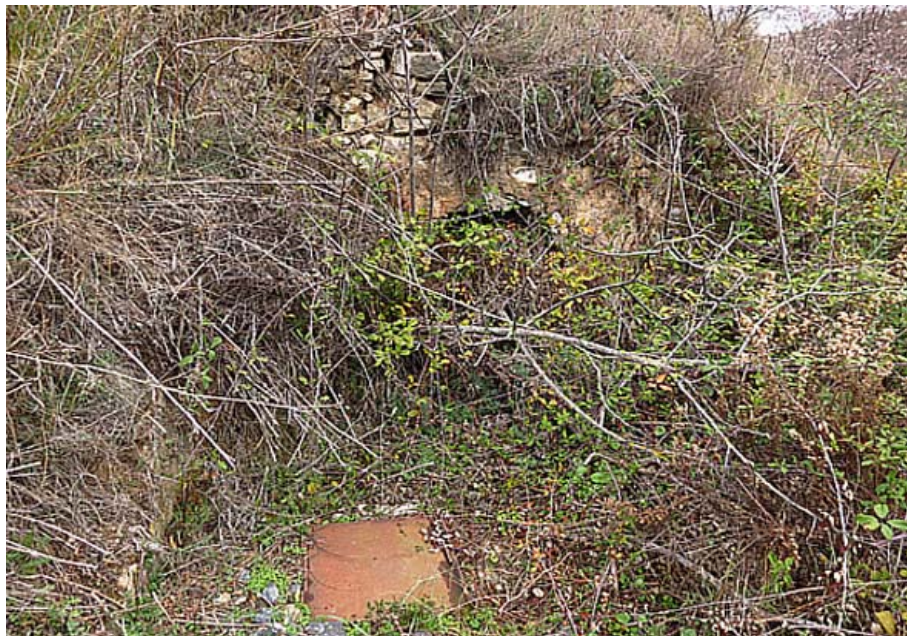
Situada en la margen izquierda, la mina estuvo asociada a una alberca pero ambas estructuras están abandonadas hoy día, la primera porque se ha hundido su única galería; la segunda está muy modificada, con un moderno aljibe habilitado en el vaso.

Aún siendo escasos los restos conservados, se puede comprobar que la deteriorada bocamina se abría sobre uno de los lados de la alberca y vertía en ella el caudal captado que, posteriormente, se empleaba en el regadío de una terraza sustentada por un grueso muro de contención.

Deficiente

Abandono, suciedad y vertidos
