# Manantial del LAGAR CELA BAJO

Moclinejo, Málaga

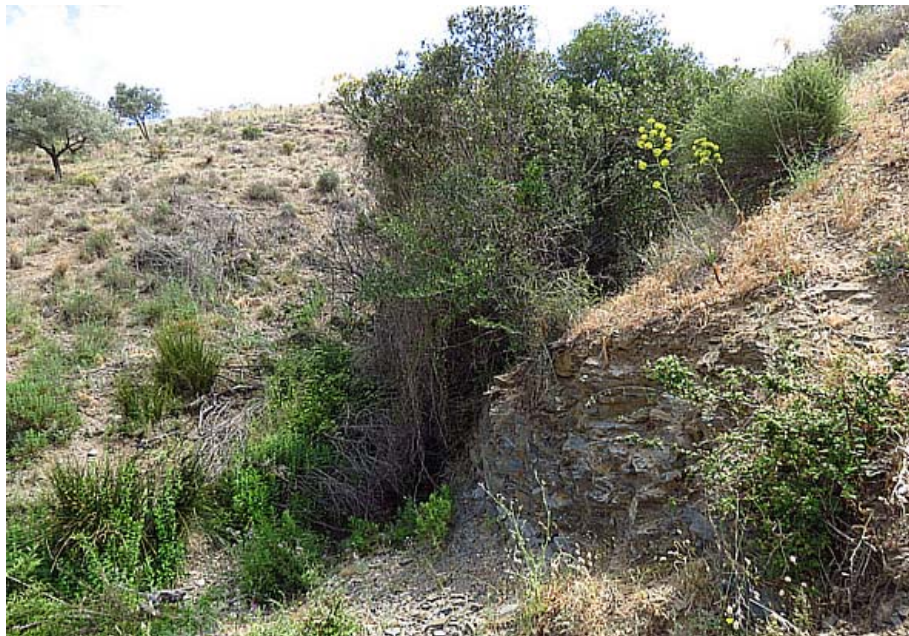
Manantial del Lagar Cella Bajo (A. Vela Torres, marzo 2014)

Deficiente

Abandono, suciedad y vertidos

Desconocemos qué tipo de captación existió en el manantial pues, hoy día, no queda ningún vestigio. El abandono y nulo mantenimiento han hecho que la caída de tierras y el crecimiento de la vegetación hayan sepultado el nacimiento, aunque ello no impide la existencia de filtraciones que originan un débil curso de agua.
