# Mina de la LOMA DE VILLANUEVA II

Almáchar, Málaga

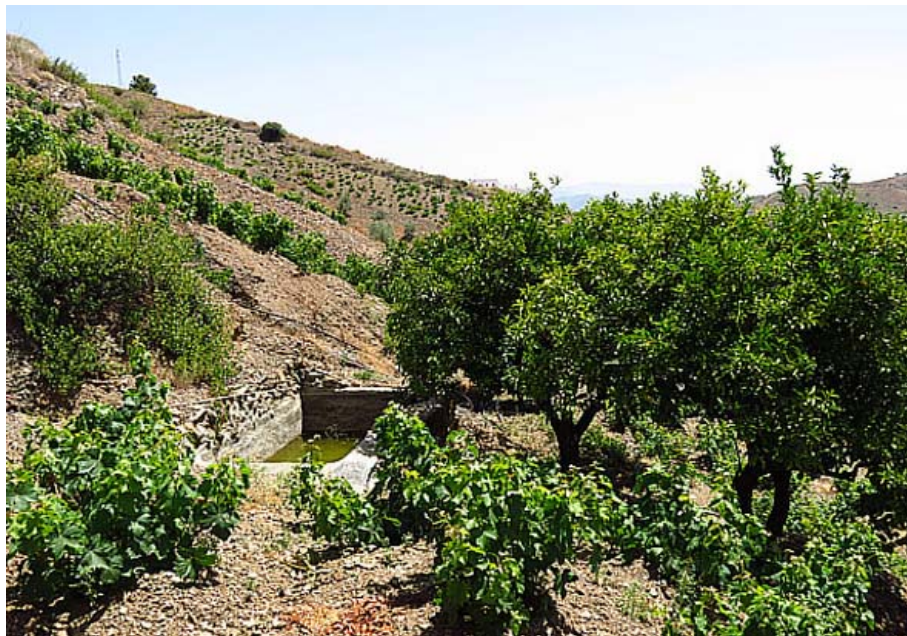
*Mina de la Loma de Villanueva II (A. Vela Torres, junio 2014)*

En sus orígenes, el conjunto hidráulico estuvo formado por una mina y su correspondiente alberca. En el presente, la entrada a la primera está sepultada por un hundimiento, quedando sólo parte del corredor a cielo abierto por el que se accedía a la bocamina.

La alberca sigue existiendo y está en uso; el pequeño vaso de planta rectangular, apenas 4 m. de largo, 1,5 de ancho y 1 m. de profundidad, tiene un volumen que roza los 5 metros cúbicos. El suministro procede de la vieja mina a través de una tubería que se introduce bajo el derrumbe; el caudal no es abundante y ha sido cuantificado por el actual propietario en unos escasos 300 litros diarios.
