# Mina del LAGAR DEL ÁNGEL

Málaga, Málaga

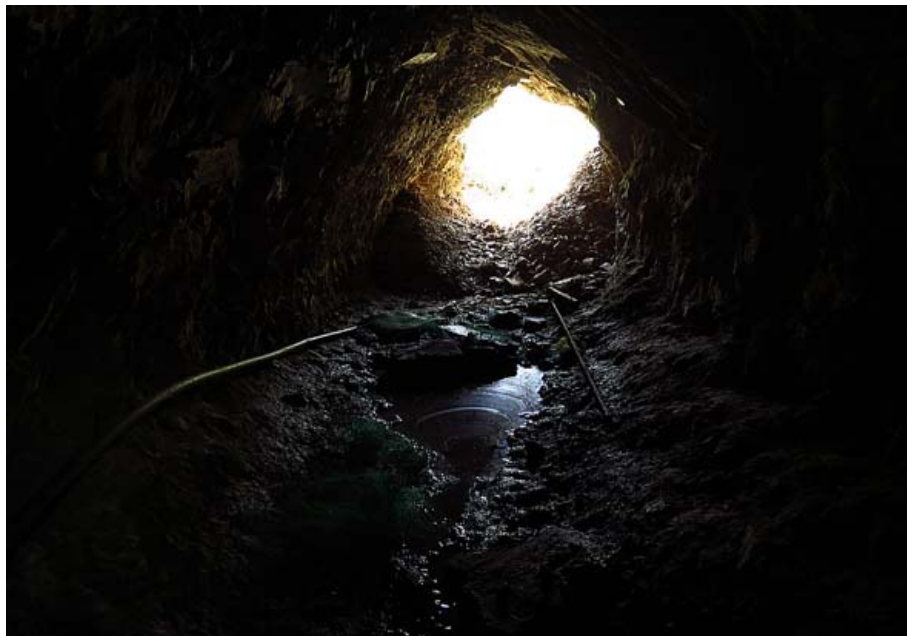
*Mina del Lagar del Ángel (A. Vela Torres, mayo 2014)*

Deficiente

Abandono, suciedad y vertidos

Galería de sección irregular y sin revestir, de unos 80 cm. de altura y 1,40 m. de anchura, con la solera embarrada y cubierta en parte por el agua. A los 4 m. de recorrido hace un giro a la derecha y continúa otros 7 m. antes de llegar a la cabeza.

En la actualidad, todos los elementos descritos están abandonados.
