# Mina LA RELUMBROSA

Totalán, Málaga

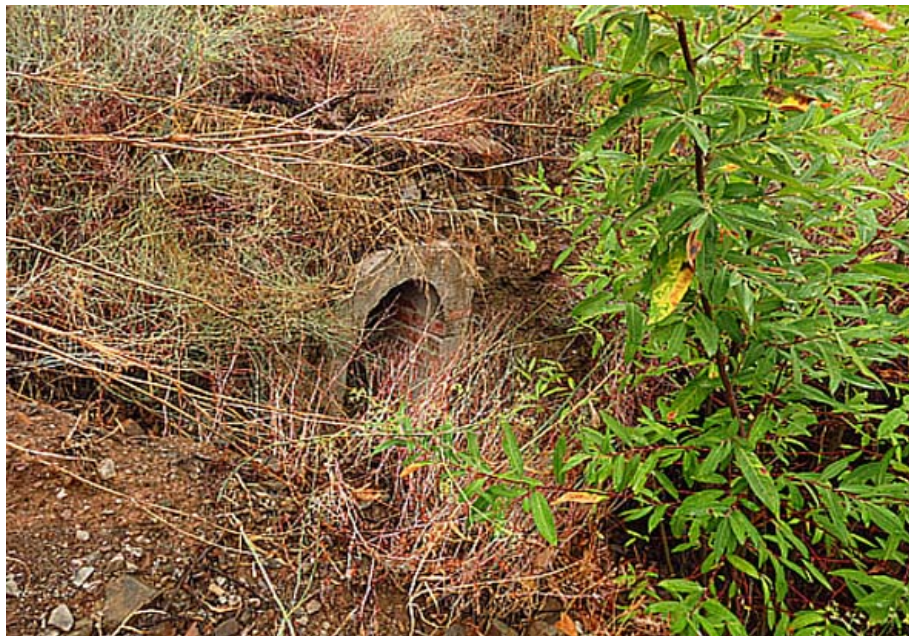
*Mina de la Relumbrosa (A. Vela Torres, septiembre 2014)*

Deficiente

Abandono, suciedad y vertidos

La bocamina, de 1,10 m. de altura y 0,70 de anchura, da paso a una sola galería de dimensiones idénticas a las de la entrada. Su trazado discurre bajo el lecho de la cañada, con una dirección de 130°. Tanto las paredes como la bóveda de cañón están revestidas con modernas rasillas.

En la cabeza se ha producido un hundimiento, con el resultado de que los escombros han reducido la longitud de la parte visitable de la galería, que apenas llega al 1,5 m. El sector ocupado por los derrubios mide otro tanto.

Pese a ello, la mina sigue siendo funcional y los caudales que se filtran entre los cascotes son derivados a una alberca situada varias decenas de metros más abajo; el agua se emplea en el regadío de varias parcelas que se distribuyen por la ladera, formando terrazas.
