# Mina del LAGAR DE MURILLO

Málaga, Málaga

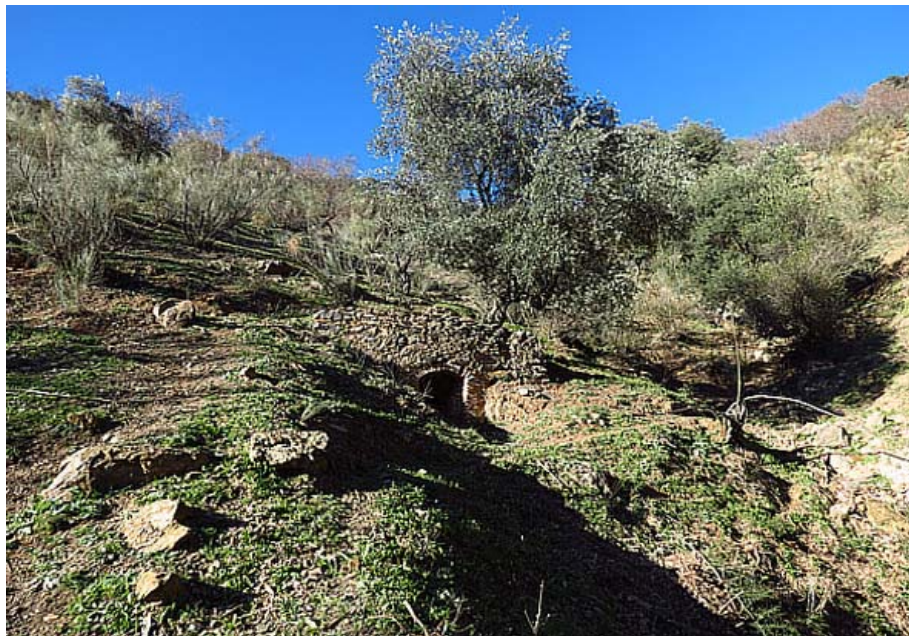
*Mina del Lagar de Murillo (A. Vela Torres, enero 2015)*

Deficiente

Abandono, suciedad y vertidos

En la bocamina se alza un murete que tiene el objetivo de aumentar la cantidad de agua almacenada. Sin embargo, el aspecto de ambas galerías es el de llevar mucho tiempo secas.
