# Fuente del BRAMADERO

Hornachuelos, Córdoba

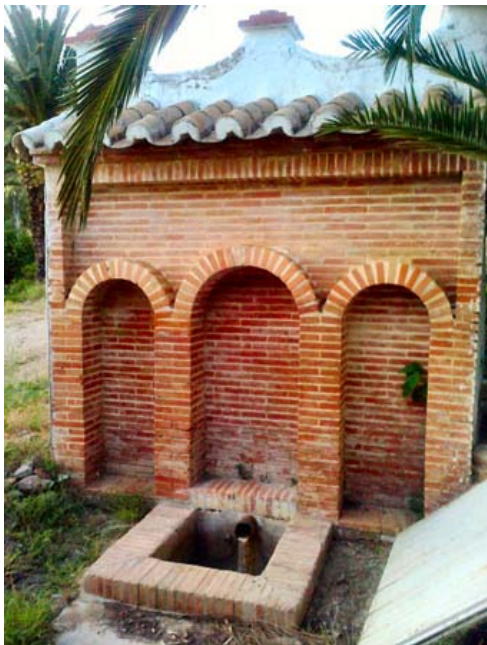
*Fuente del Bramadero (A. B. Galán Díaz, junio 2015)*
