## Fuente del CORTIJO LA CAÑADA

Priego de Córdoba, Córdoba

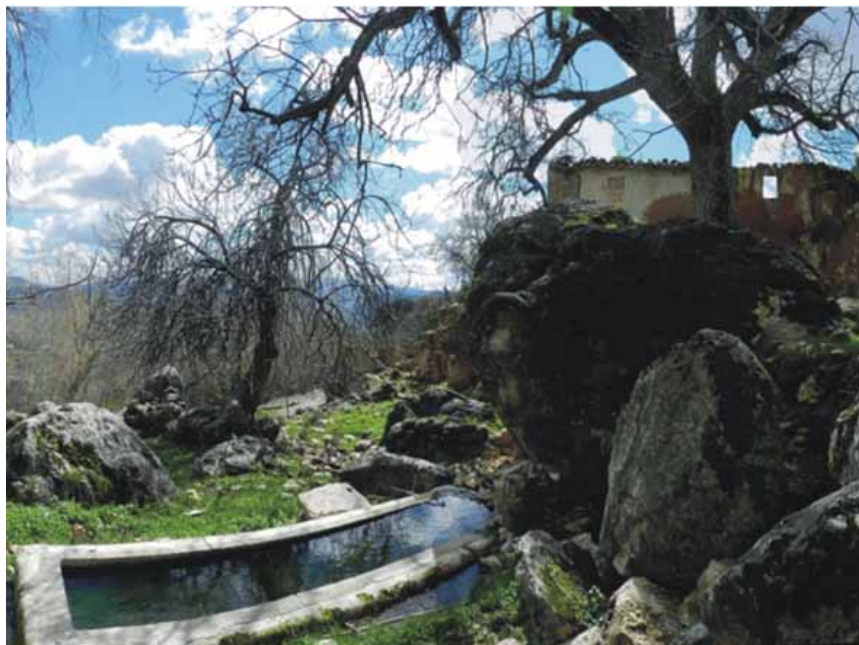
Manantial junto a las ruinas del cortijo (J. García Moreno, julio 2015)

Deficiente

Abandono, suciedad y vertidos
