## Pozo de URRACO

Osuna, Sevilla

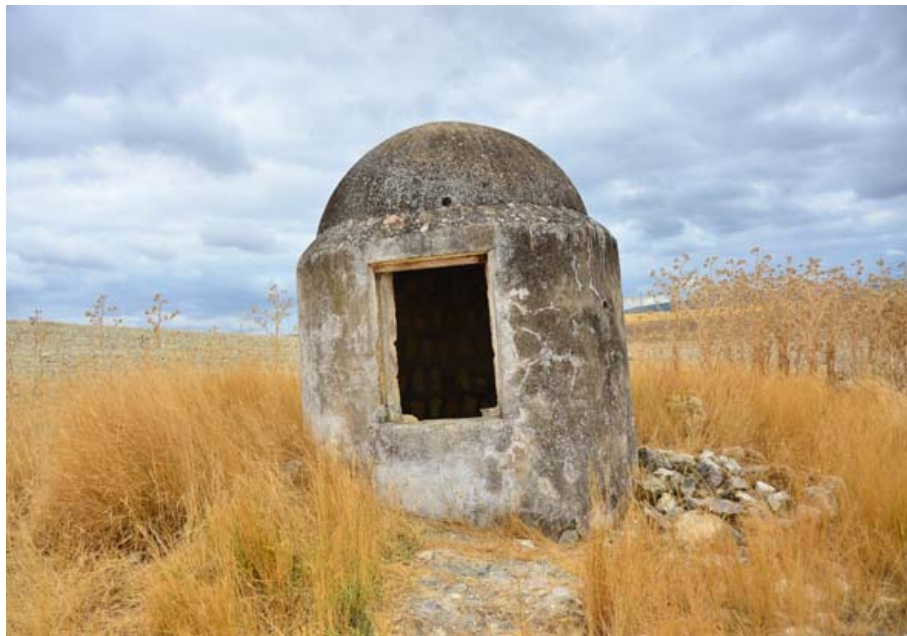
*Pozo de Urraco (J. Torres Garrido, agosto 2015)*

Se trata de un pozo artesano con dos cuerpos diferenciados, hasta la altura de la puerta o boca del pozo es una obra cilíndrica de ladrillo macizo. A partir de esa altura y todo el cierre del mismo, en forma de cúpula circular, está construido con sillar de arenisca tan característico en los edificios de Osuna. Puede engañar por su aspecto exterior de cierto abandono, conservando una magnífica traza cuidada en su interior.

El uso del agua es para aplicaciones agrícolas y poco más pues su uso para el ganado ha quedado prácticamente anulado al ser expoliados los elementos de extracción manual del agua. En el saqueo también fue arrancada la puerta de hierro forjado y el marco.

Deficiente

Abandono
