# Mina del LAGAR LA CORACHA

Málaga, Málaga

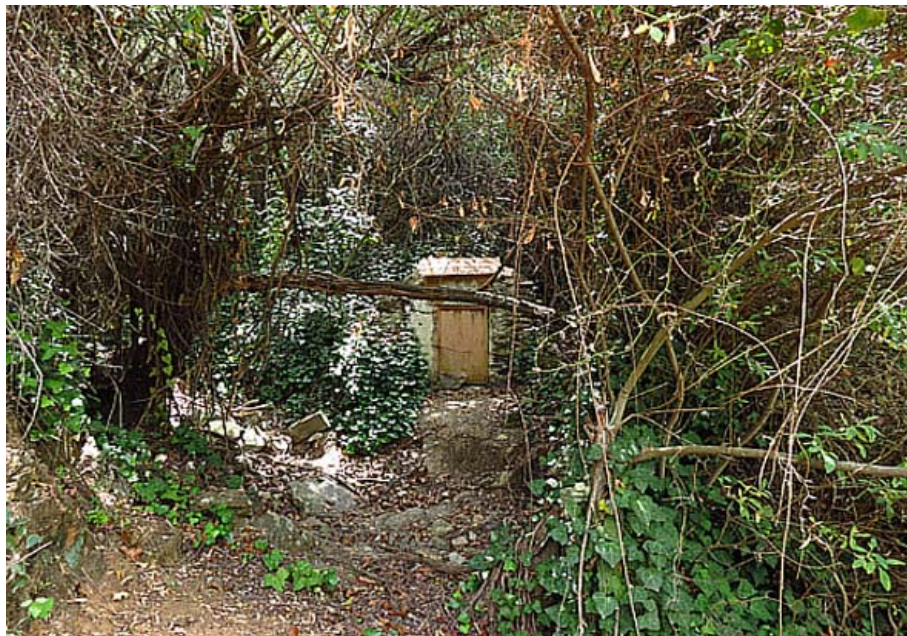
*Mina del Lagar de la Coracha (A. Vela Torres, mayo 2015)*

Deficiente

Abandono, suciedad y vertidos

La mina está protegida por una alcubilla de mampostería y bóveda de cañón, aunque esta última se ha hundido parcialmente, pero ha sido reparada con una pieza de chapa de fibra de vidrio.
