## Fuente de ARROYO LLANO

Siles, Jaén

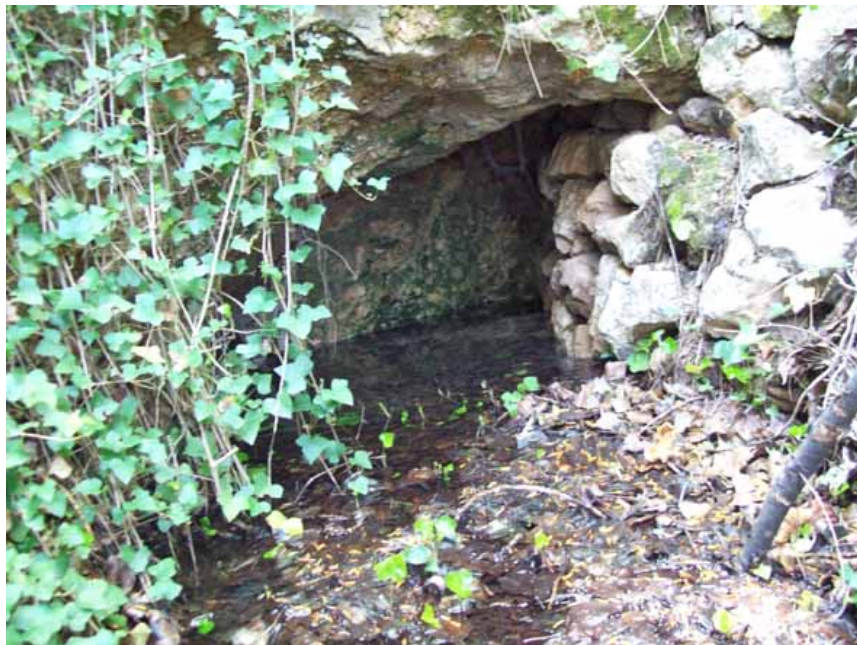
*Fuente de arroyo Llano (P. P. Cano Henares, febrero 2016)*

Deficiente

En la entrada del nacimiento quedan restos de la bóveda romana (muy deteriorados) de menos de 1 m. de altura

y derrumbada a los pocos metros de la entrada.
