# Fuente de la TOSQUILLA

Iznájar, Córdoba

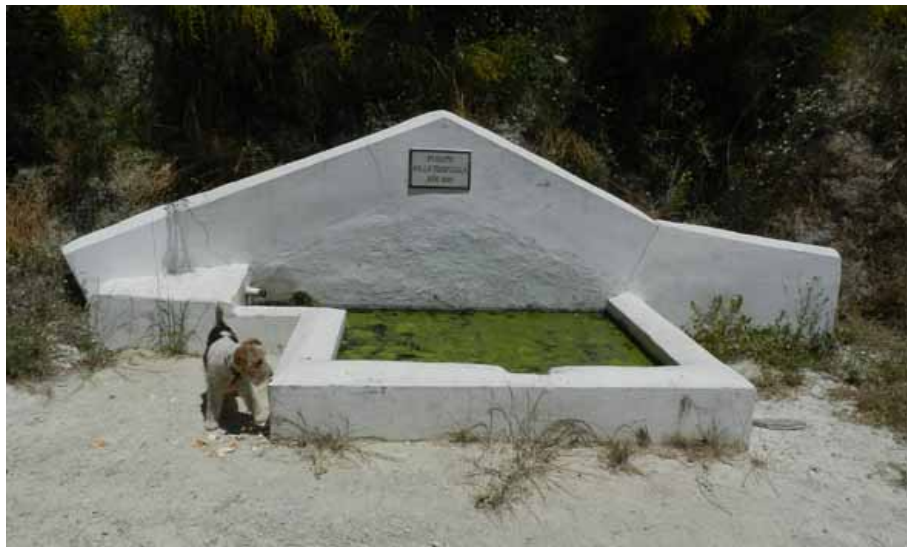
*Fuente de la Tosquilla (J. García Moreno, mayo 2016)*

**Bueno**

Abandono, suciedad y vertidos
