# Alcubilla del LAGAR DE VALDERRAMA

Córdoba, Córdoba

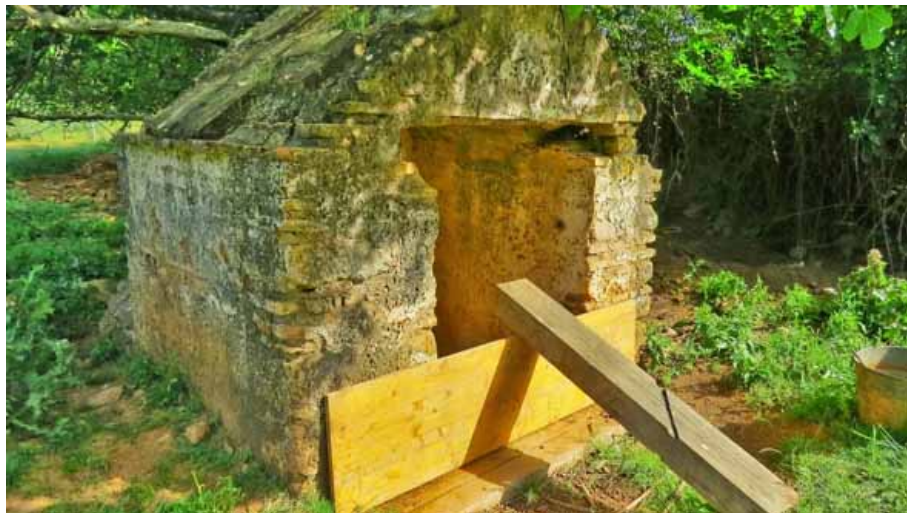
*Alcubilla del Lagar de Valderrama (F. Muñoz Carreras, mayo 2016)*

De construcción similar a la Fuente del Arco, por parecido estilo arquitectónico. Un inclinado tejadillo protegido con ladrillo, una profunda escalera, en este caso tiene once escalones, rellano y a la derecha la bóveda, a la que aún hay que bajar medio metro más, dos escalones, hasta su fondo. Por detrás la misma estructura de tejado inclinado con ladrillo, y unos arcos apuntados debajo del enlucido, y otra más pequeña que la principal. El estado de conservación interior puede considerarse aceptable.

Observamos alarmados que se ha abierto una chimenea cuadrada encima de la bóveda. Pensamos que el motivo de ello puede ser el meter una bomba desde el techo para extraer el agua directamente sin pasar por la escalera. Personalmente lo considero una barbaridad, un atentado a un elemento patrimonial que, si bien está en un terreno propiedad de alguien, eso no da derecho a ese alguien a alterar el patrimonio de todos. Hasta el madero del dintel está siendo utilizado para tapar el hueco de la chimenea de ladrillo de techo de la bóveda. Y el techo principal está sostenido de momento por los propios ladrillos. El riesgo de derrumbe está ahí claro y evidente. Consideramos que se ha mutilado olímpicamente un elemento patrimonial que es del pueblo.

La alcubilla está seca totalmente y me imagino que el verano la mantendrá así hasta el próximo invierno, hasta la temporada de lluvias.

Deficiente
