## Manantial del ARROYO PINAR

Vélez-Málaga, Málaga

### 1 Localización

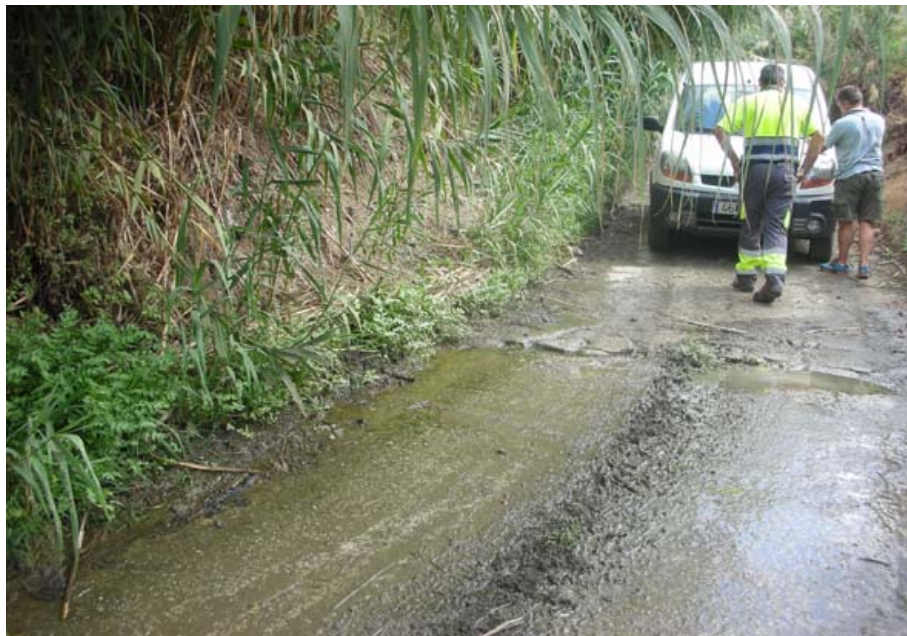
*Manantial del Arroyo Pinar (L. Sánchez Díaz, septiembre 2016)*

Deficiente

Afección al caudal por bombeos o derivaciones

Abandono ....
