# Fuente de MAJADA ALTA

Alcalá de Guadaíra, Sevilla

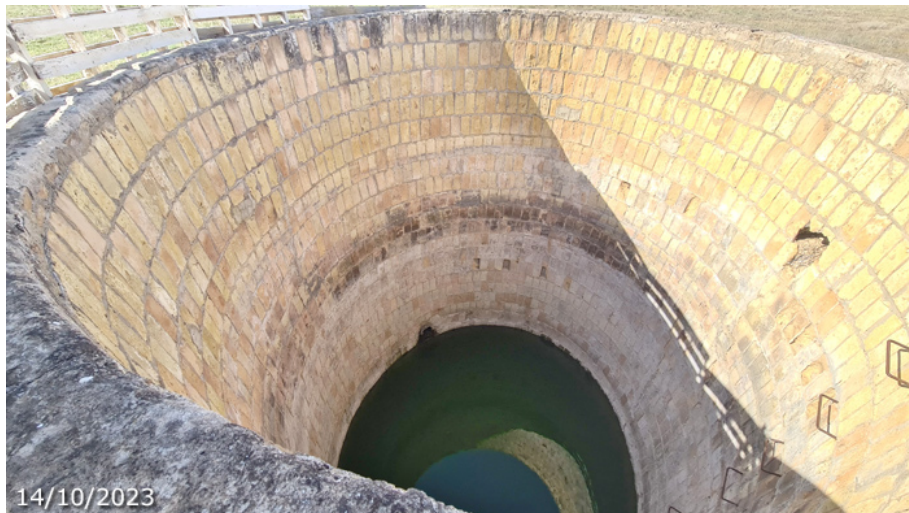
*Alberca, perimetrada, con la fuente abajo (A. Ventas, octubre 2023)*

rústicos, dispuestos todos verticalmente. El fondo de la alberca podría estar situado a unos 6 o 6,5 m desde el brocal. Dispone también de unas escaleras de hierro oxidado para acceder a su interior y, junto a ella, a diferentes alturas, podremos observar algunos rebosaderos con el mismo diámetro que la canalización de entrada. En las visitas de 2.022 y 2.023 se había perimetrado la alberca con palets de madera para evitar que alguien pudiera caerse dentro.

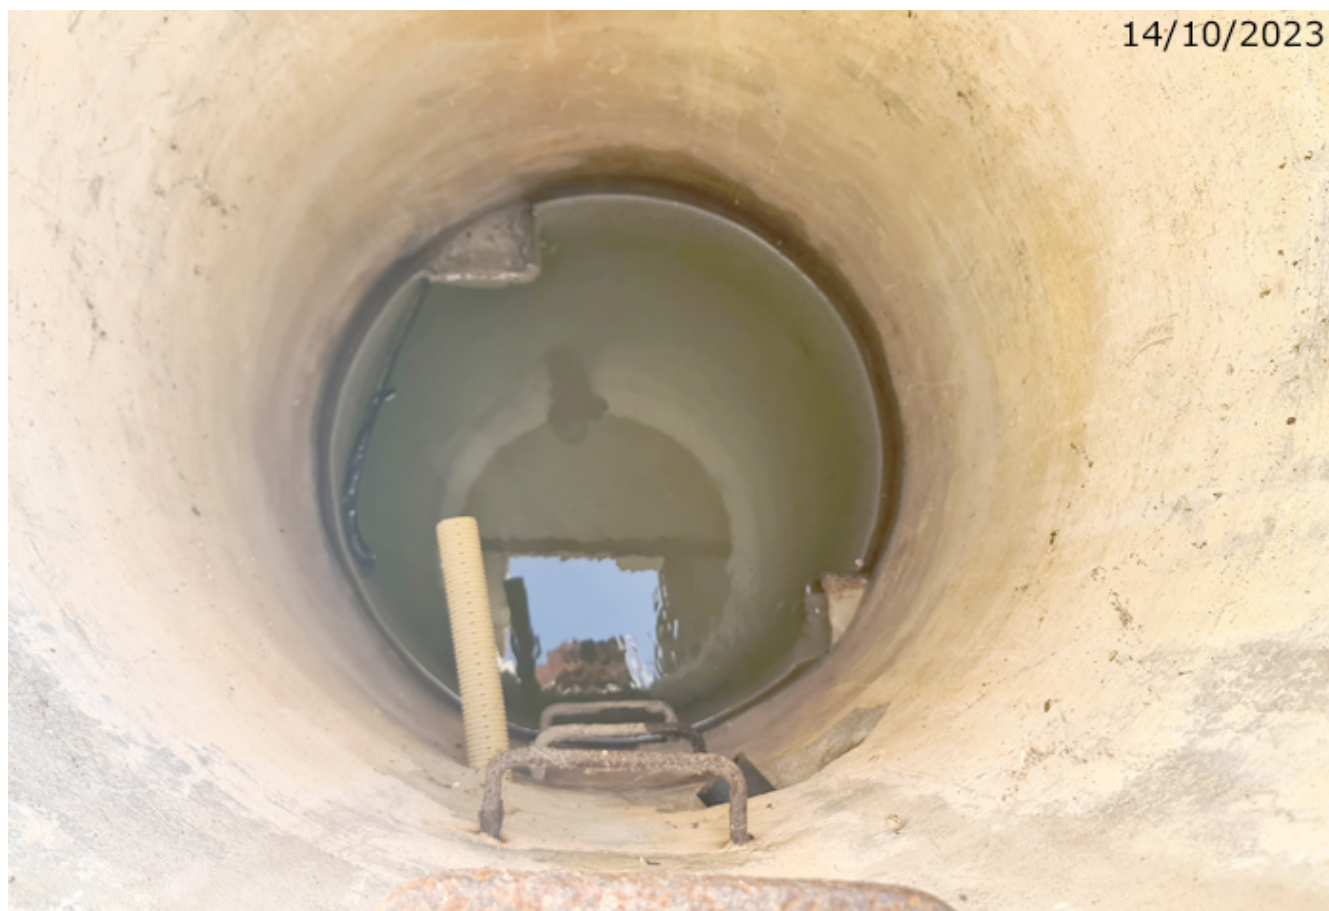
aledaños (quizás el que se escucha chorrear el agua), acaba en este lugar. El tubo de polietileno también aporta agua, pero al contrario que el anterior, quizás por estar a mayor altura, apenas es un leve goteo regular. Por último, la última entrada de agua, sobresale por la pared unos 30 cm, y es un tubo de goma corrugado, amarillo, totalmente seco. La salida del agua se dispone a 90° de la de entrada y se desconoce a qué lugar llega. Al igual que el resto de pozos, éste también dispone de escalera, en este caso con 4 peldaños de hierro incrustados en la pared. La cota del agua apenas supone unos 20 o 30 cm sobre el fondo del pozo.

*Interior del pozo final, con entrada de agua por la derecha y salida por la conducción superior (A. Ventas, octubre 2023)*
