# Pozo del DONADÍO

Medina-Sidonia, Cádiz

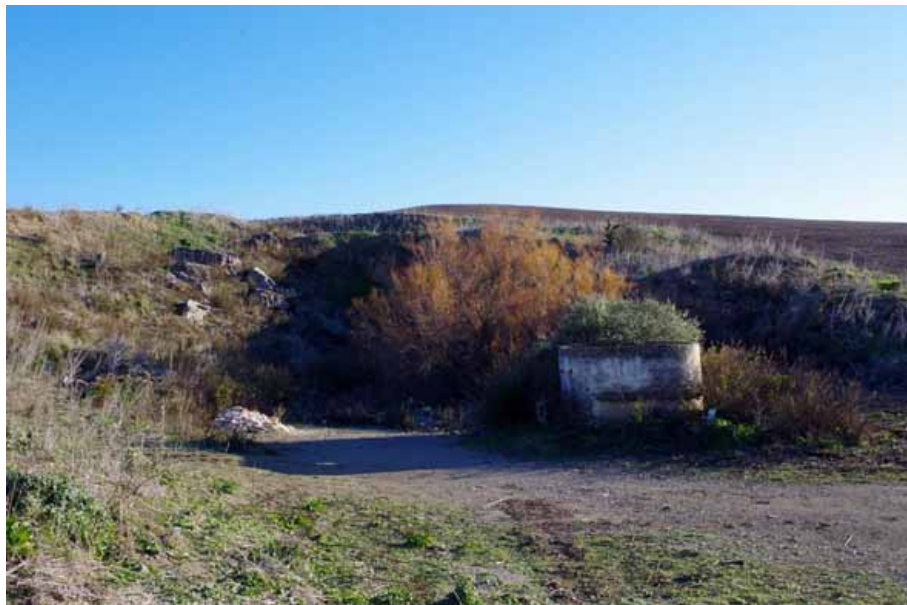
*Pozo del Donadío (J. M. Amarillo Vargas, marzo 2018)*

Deficiente

Cantera a pocos metros del pozo.

El abrevadero está en desuso por posible rotura de la conducción. También por la apertura, junto al pozo, de una cantera para extraer áridos (piedra calcarenita) que ha llegado al nivel freático afectando al máximo nivel de agua posible.
