# Fuente de DON JUAN

Turre, Almería

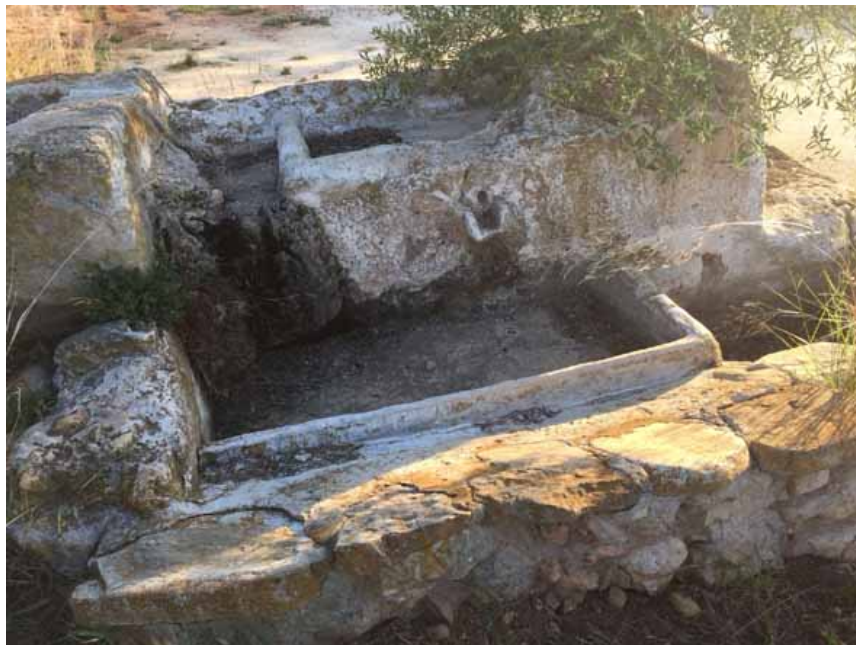
*Fuente de Don Juan (J. F. Galera, mayo 2018)*

Hoy la irresponsabilidad de algunos vecinos tiene condenada, a la que fue La espléndida Fuente de Don Juan, al más absoluto abandono. Esquilhada y semi-enterrada, La Fuente nos pide ayuda para volver a vivir, para recuperar el sonido del caño que hoy está secuestrado y volver a dar vida a los pilares que hoy están casi sepultados.

El agua de los caños ha sido secuestrada por los vecinos que han dejado la fuente seca y enterrado el pilar principal de las lavanderas. Una asociación se encuentra en proceso de creación para dar de nuevo vida a nuestra fuente.
