# Fuente de las PILETILLAS

Archidona, Málaga

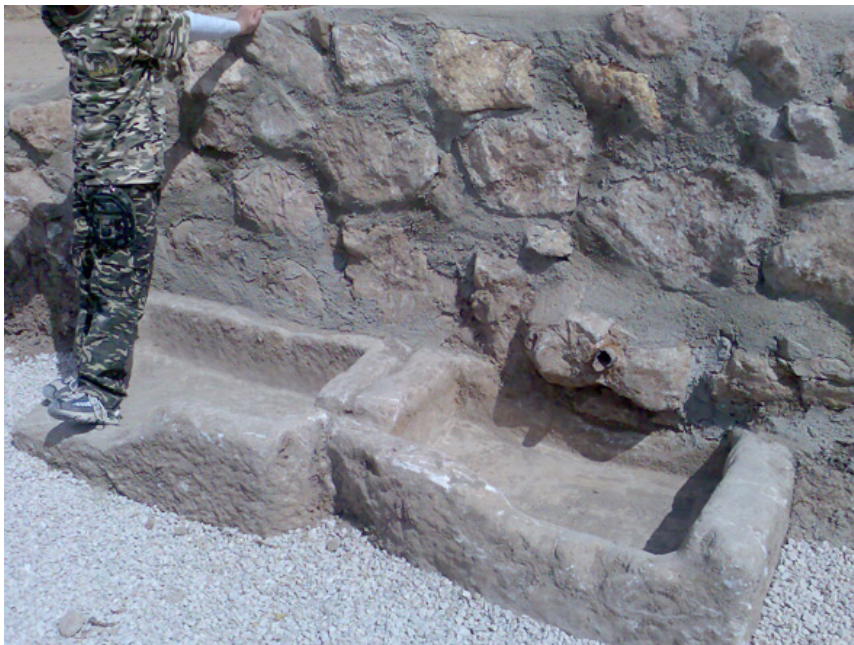
*Fuente de las Piletillas en su restauración del año 2006 (L.Toro)*

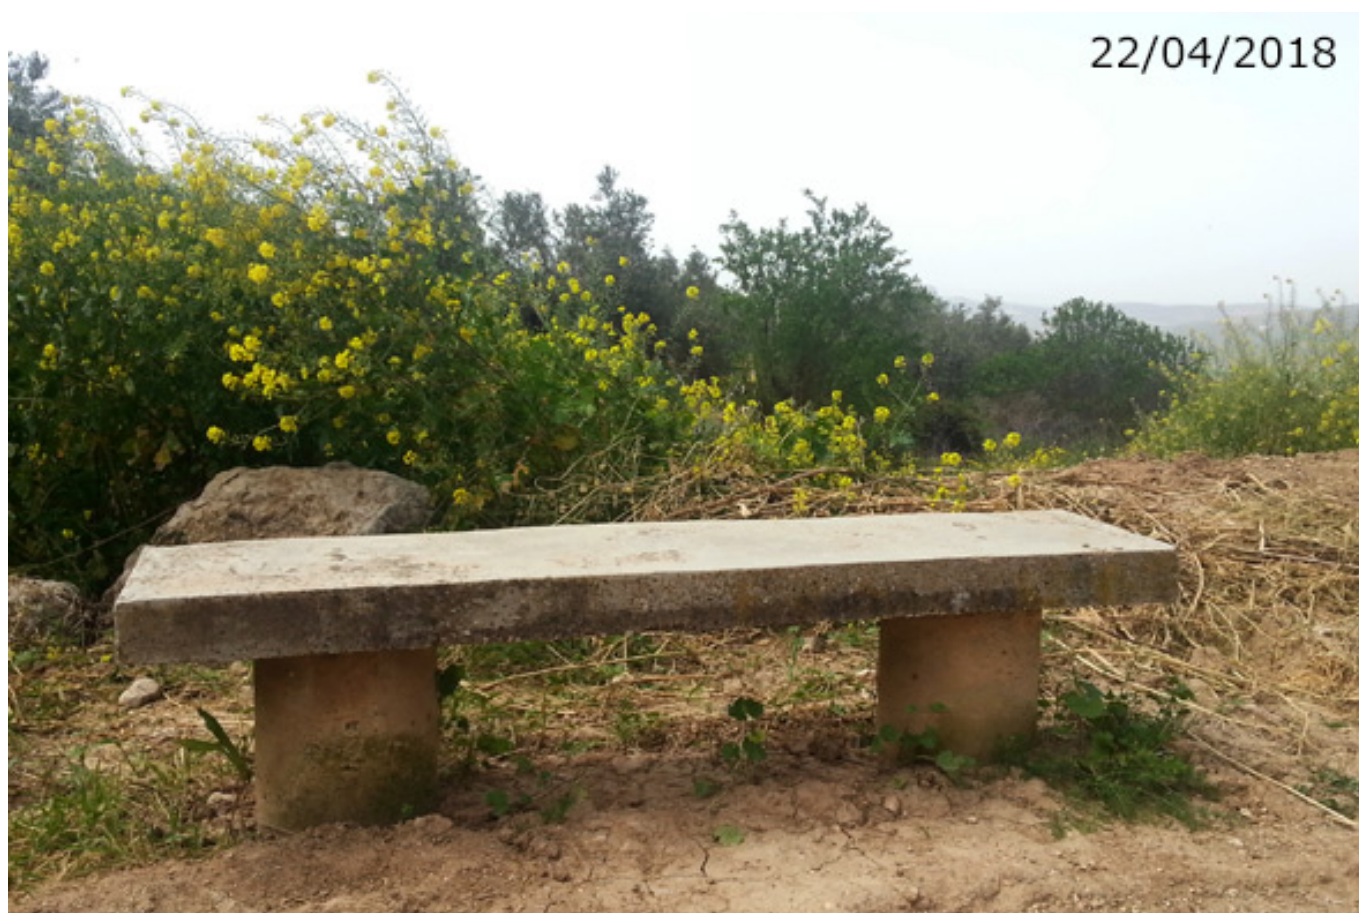
Descripción de las instalaciones: **Banco de hormigón para sentarse, apenas visible la pared de piedras en la que se encontraba el caño de agua de la fuente, y sendas pequeñas pilas en el suelo totalmente enterradas bajo no menos de 1 m de tierra y sedimentos.**

*Único banco que todavía permanece en pie, tanto de las Piletillas como de Panantonio (A. Ventas, abril 2018)*
