# Mina del LAGAR DE CARAVACA

Colmenar, Málaga

Mina del Lagar de Caravaca (A. Vela Torres, junio 2018)

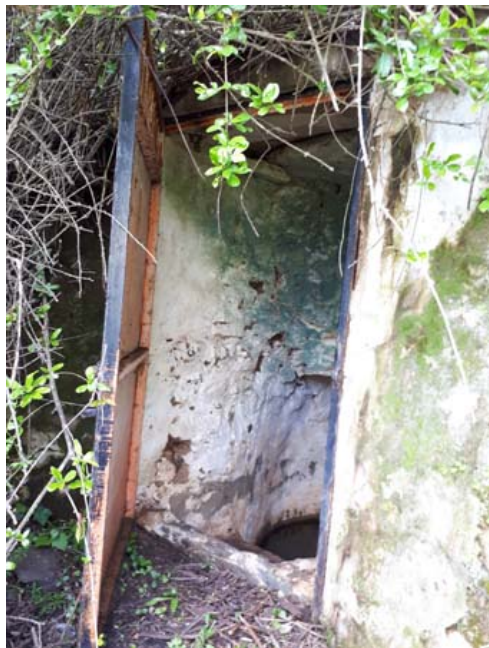
La bocamina se abre en un muro de mampostería que también cumple el objetivo de contener el terreno. Traspasado el umbral aparece un espacio con planta de un círculo irregular, con diámetro que oscila entre 1,40 y 1,60 m.

Deficiente

Abandono, suciedad y vertidos
