# Rezume del BALDÍO

Guadalcázar, Córdoba

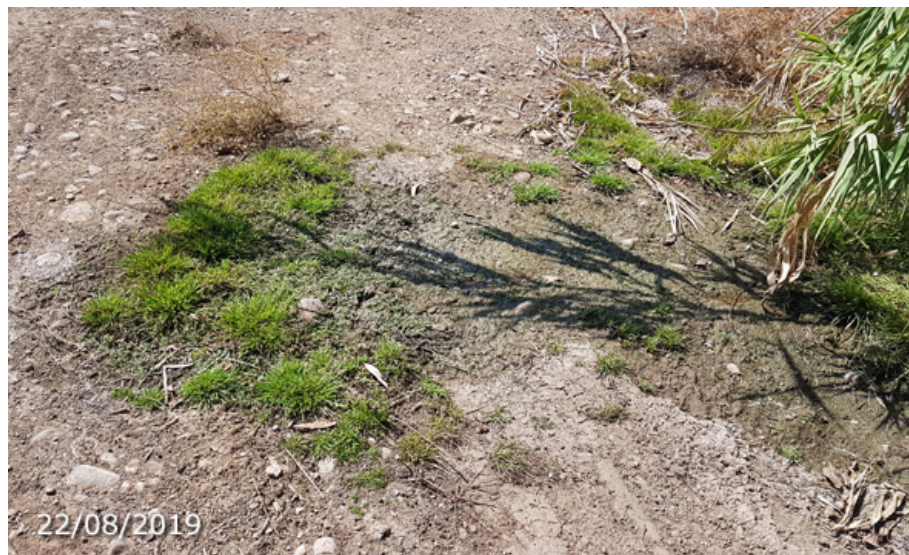
Rezume en el camino agrícola (A. Ventas, agosto 2019)

En las cercanías de la pantaneta del Cortijo El Baldío localizamos un escuálido rezume de agua que apenas da, en verano, para que las avispas puedan beber para construir sus panales y, sin embargo, teniendo en cuenta de estar en el presente, Agosto de 2019, en fechas de una pertinaz sequía, con ausencia total de precipitaciones desde prácticamente el invierno, cabe decir que el pequeño rezume no se seca nunca.
