# Pozo del JARAL

Pruna, Sevilla

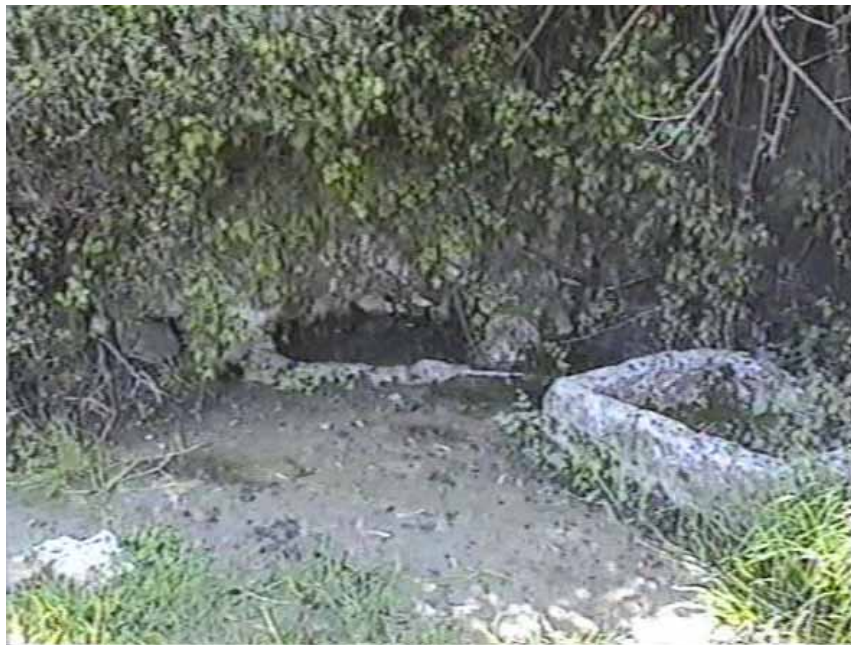
*Pozo del Jaral (J. Sancho Pérez, febrero 1998)*
