## Fuente de ARMIJO

Morón de la Frontera, Sevilla

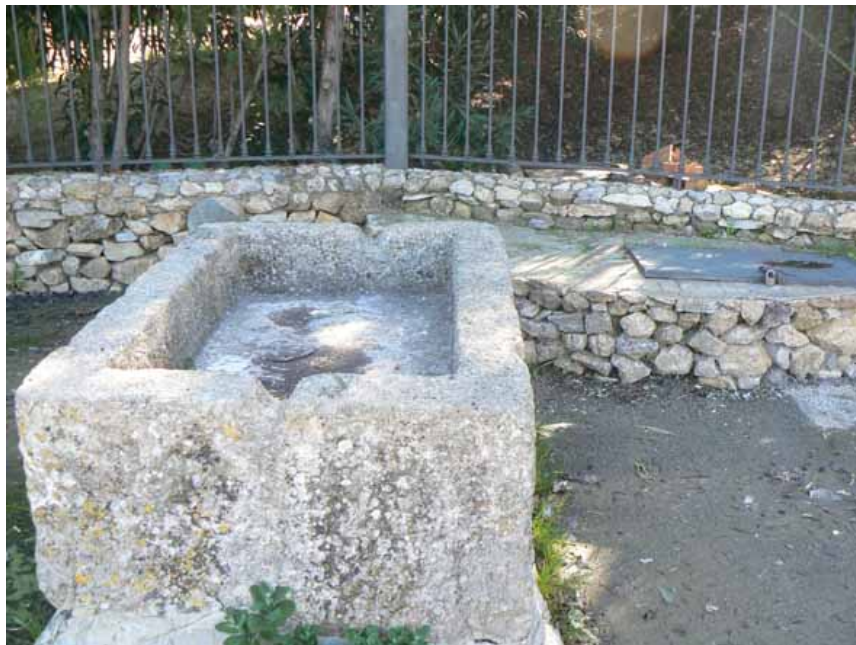
*Fuente de Armijo (J. Sancho Pérez, febrero 2012)*

Se trata de una fuente hoy día convertida en pozo por motivos de protección y posiblemente bajada de su caudal. El pozo se encuentra tapado con piedra y dispone de un pilar también de piedra.
