# Fuente del CORTIJO DE SAN MARCOS

Moclín, Granada

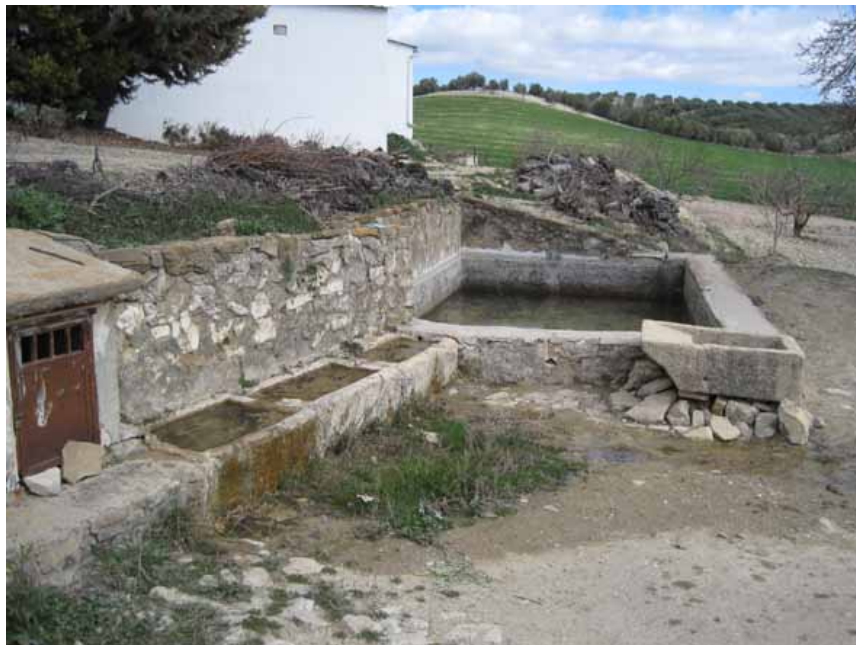
*Vista general (F. Aguilera Civantos, febrero 2017)*

Deficiente

Contaminación (Fitosanitarios)

Abandono, suciedad y vertidos
