# Manantial de la CAÑADA DEL AMARGUILLO

Jerez de la Frontera, Cádiz

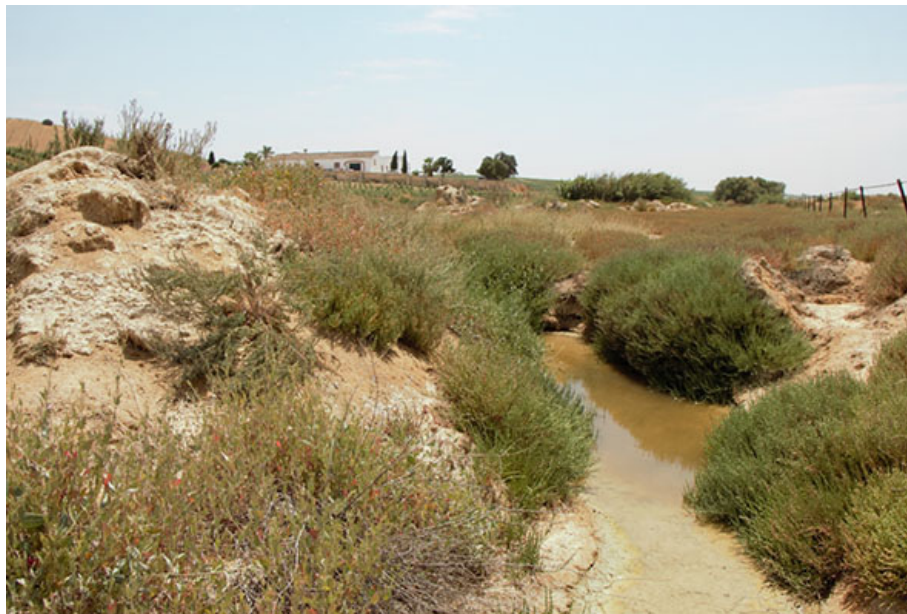
Manantial de la Cañada del Amarguillo (A. García Lázaro, julio 2020)
