# Pila del MONTE BENDITO

Faraján, Málaga

Nombre del manantial/fuente: **Pila del MONTE BENDITO**

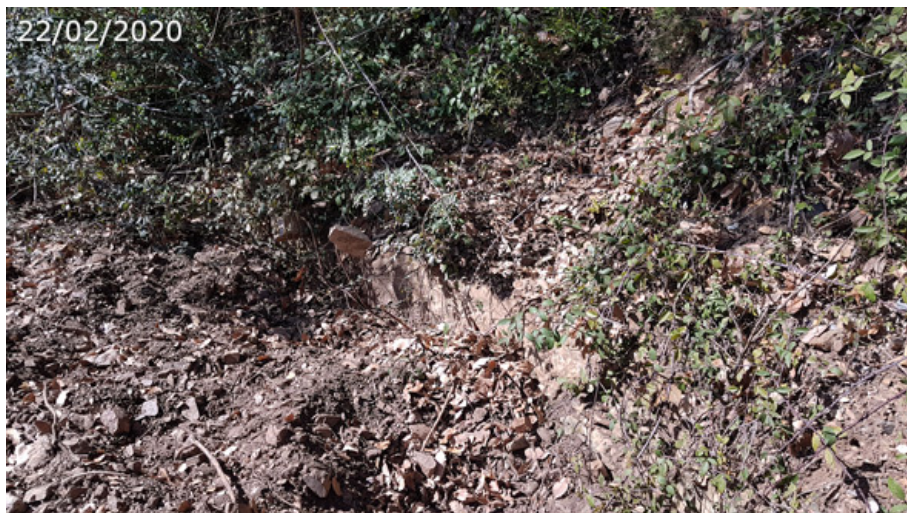
*Ubicación que tuvo el pilar (A. Ventas, febrero 2020)*

Hoy solo pueden verse los escasos restos que han quedado del pilar, con los hierros que lo sustentaban.

Como es lógico, actualmente no puede verse nada. Solo una excavación con máquina pesada, junto a la vaguada (posiblemente intentando localizar el venero que se perdió), nos indicaría que hemos llegado al lugar.
