# Fuente del TEJAR DE LAS AMARILLAS

Faraján, Málaga

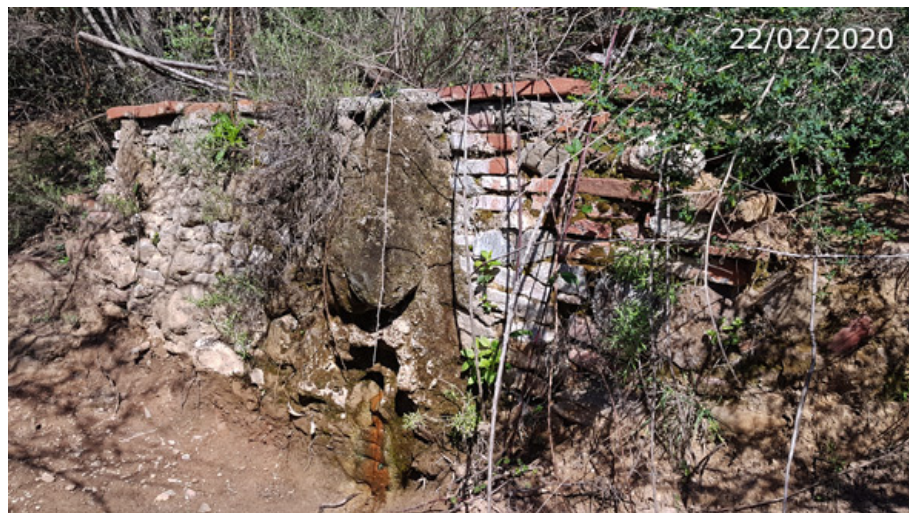
*Fuente del tejár, murete de la pileta (A. Ventas, febrero 2020)*

La fuente tiene su origen en una pendiente que ha sido reforzada con piedras. De ésta, en la actualidad, sale un horrendo tubo de PVC, largo, por el que apenas gotea el agua a la pileta que la recoge.

La pileta en sí no es más que un cerramiento con piedras de la vaguada, tiene algo más de un metro de altura y un tubo por la parte superior del muro pegando con cemento sobre los ladrillos de barro que lo forman. Al tener tan escaso caudal de agua, y al estar abierta la salida de ésta por la parte inferior de la pileta, éste tubo está seco y sin uso. El interior de la pileta está densamente tomado por zarzas y otras plantas leñosas que dificultan incluso acercarnos a él. Al otro lado, una acumulación de musgo, seco, denota que en otros tiempos el pilar se llenaba y el agua salía por la parte superior, aunque fuera lentamente.

El agua sale del pilar por un agujero en el murete de piedras, en su parte central, unos 10 cm por encima del suelo y el lento discurrir de ésta ha ido erosionado el suelo creando un pequeño cauce con el reguero, perdiéndose pendiente abajo, sin que llegue a provocar encharcamientos.

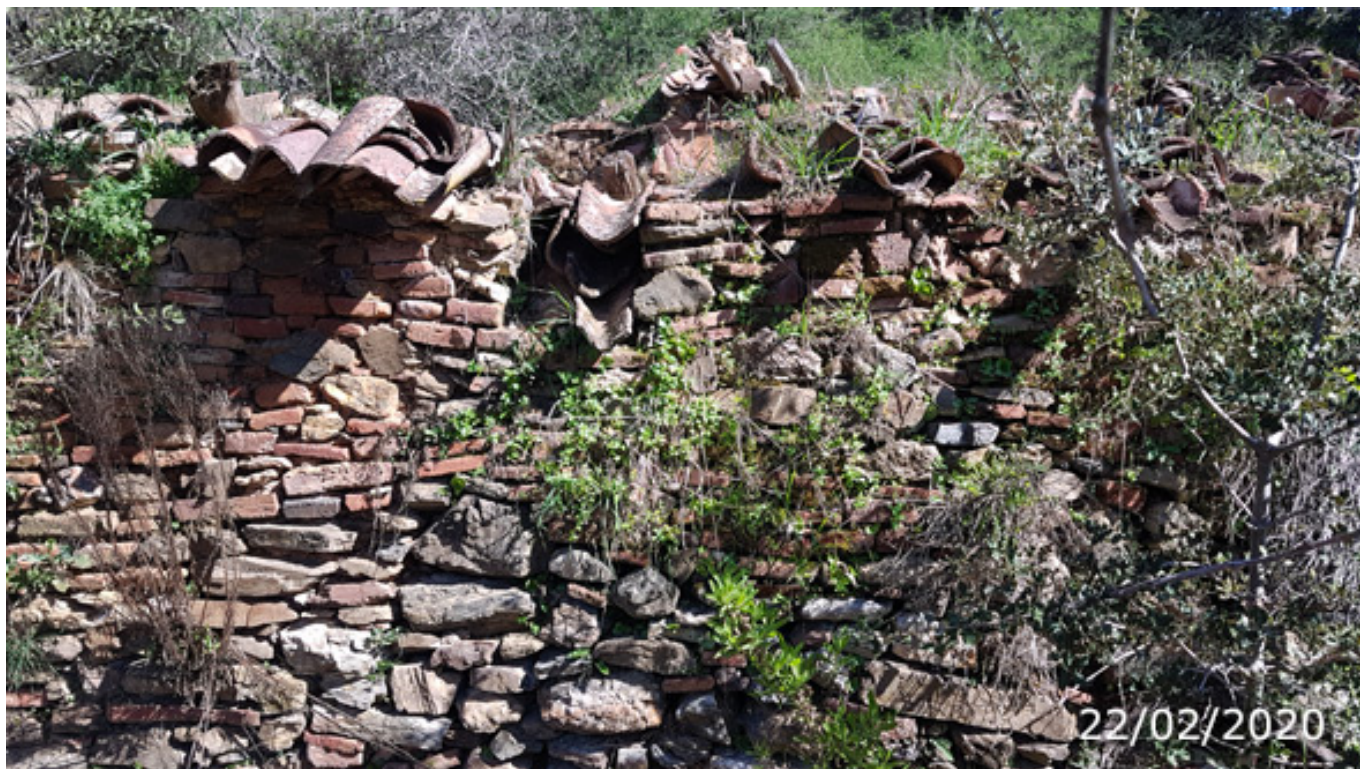
Los restos del tejar apenas se sostienen en pie, no así la casa, unos metros antes, que fue comprada no hace mucho tiempo por parte de unos extranjeros, que intentaron hacer una rehabilitación añadiendo hasta un poste para una posible antena parabólica pero, abandonando a su suerte posteriormente la casa, estado en la que nos la encontramos hoy.

*Restos del tejlar, pared frontal (A. Ventas, febrero 2020)*

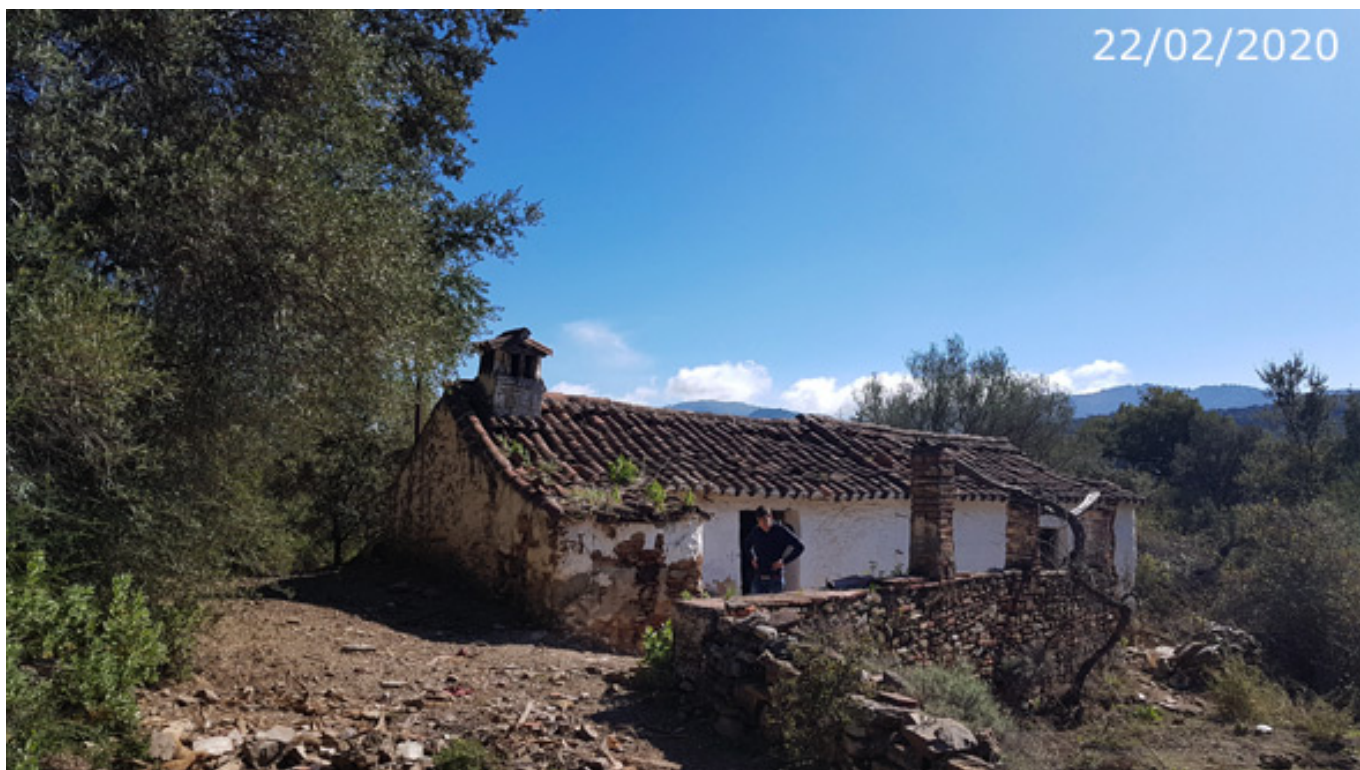
*Casa del Tejar de Las Amarillas, hoy en día abandonada (A. Ventas, febrero 2020)*
